# 改善箇所説明図

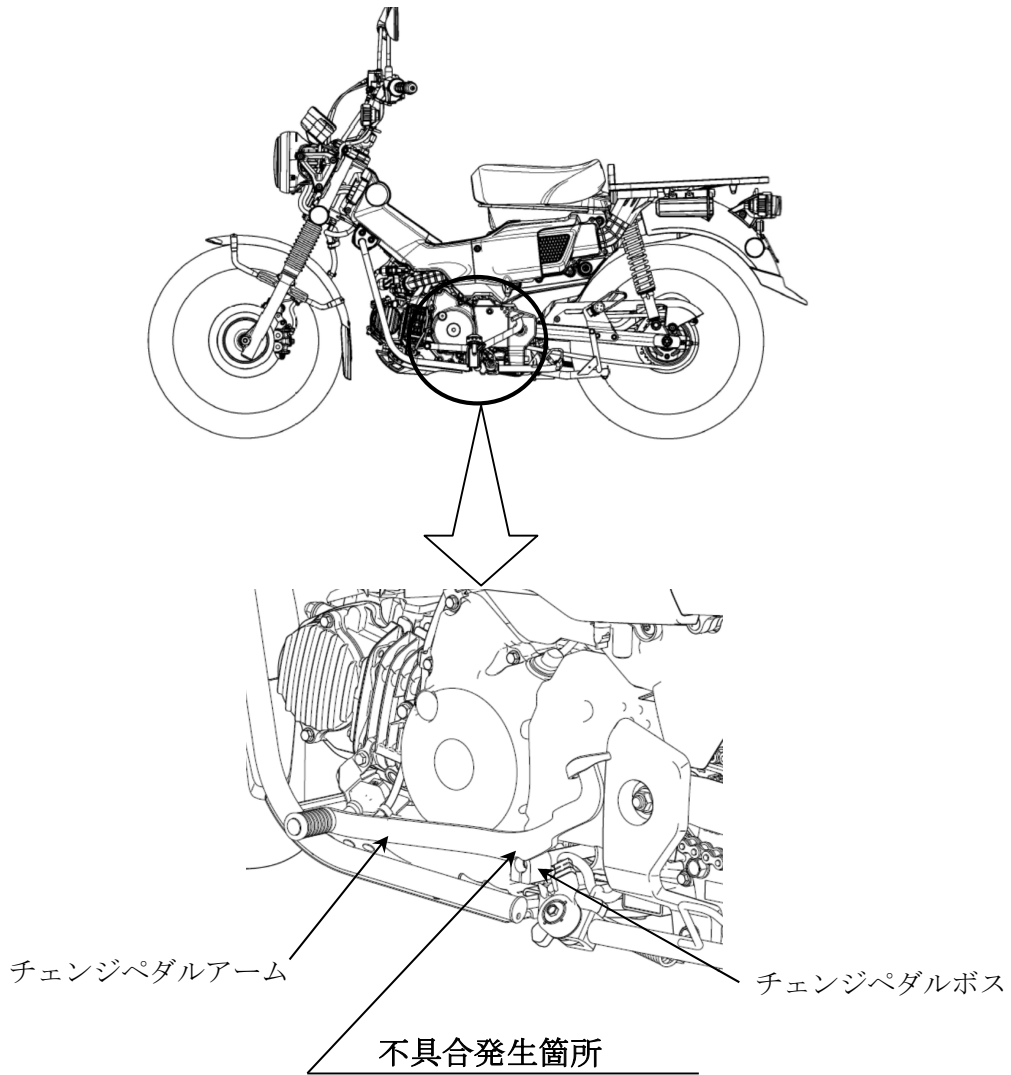
ギヤチェンジペダルにおいて、チェンジペダルアームの形状が不適切なため、チェンジペダルボスとの溶接部強度が不足しているものがある。そのため、変速操作を繰り返すと溶接部に亀裂が生じ、最悪の場合、走行中に当該溶接部が破損し、チェンジペダルアームが脱落して、他の交通を妨げるおそれがある。

全車両、対策品のギヤチェンジペダルと交換する。

識別：車台番号打刻部付近に黄色の識別ラベルを貼付する。

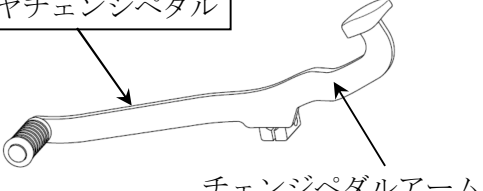
改善前	改善後
<p>ギヤチェンジペダル</p>

<p>チェンジペダルアーム</p>	<p>ギヤチェンジペダル</p>

<p>チェンジペダルアーム</p>

注：  は交換部品を示す。
