# 事業用自動車事故調査報告書

中型トラックの追突事故（堺市西区）

調査番号 : 1963201  
車 両 : 中型トラック  
事故の種類 : 追突事故  
発生日時 : 令和元年5月8日 7時17分頃  
発生場所 : 堺市西区 阪神高速4号湾岸線

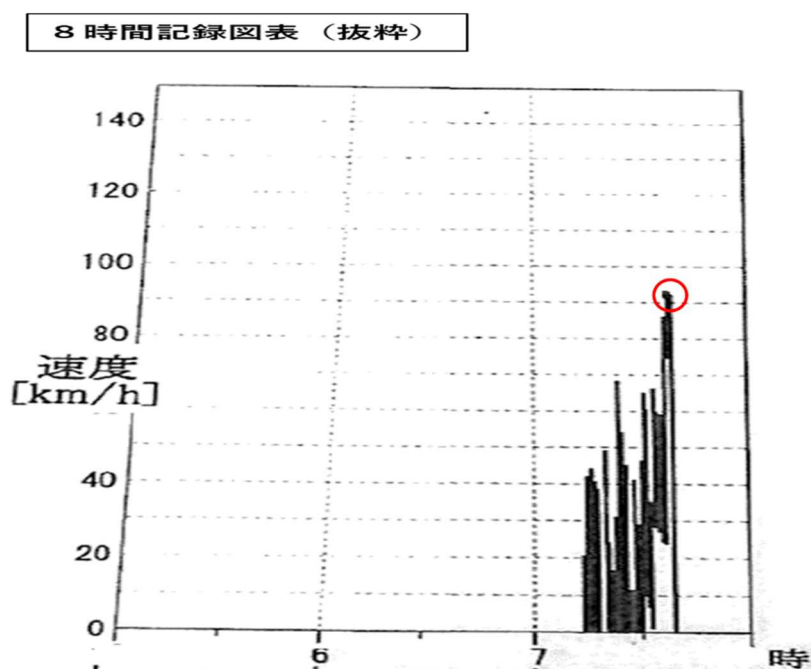
図 2 - 1 事故当日の運行記録計の記録（○部分は事故発生付近）

- ・事故当日の 8 時間記録図表によると、当該車両は、6 時 52 分頃（運行記録計上の時間：7 時 14 分頃）走行を開始し、平均速度約 56km/h で走行していた。
- ・事故当日の 4 分間記録図表によると、7 時 14 分頃から 7 時 15 分頃（運行記録計上の時間：7 時 36 分頃から 7 時 37 分頃）まで平均 40km/h 台で走行していたものが、7 時 15 分頃（運行記録計上の時間：7 時 37 分頃）から 80km/h 台に加速しており、この付近で阪神高速 4 号湾岸線に入ったものと推定される。7 時 17 分頃（運行記録計上の時間：7 時 39 分頃）を過ぎて速度約 90km/h になった後、急激に速度が低下してそのまま 0 km/h を示すに至っている。

2.1.2.1 に記述したように、当該車両の運行記録計の記録によると、当該車両は出庫した後、7 時 15 分頃（運行記録計上の時間：7 時 37 分頃）に高速道路に入ったと考えられ、おおむね 80km/h 台の速度で約 2 分走行して、7 時 17 分頃（運行記録計上の時間：7 時 39 分頃）に速度約 90km/h となった後、速度が急激に低下し、そのまま 0 km/h（停止状態）となっている。この急減速の波形から、この時点で相手車両 1 との衝突が発生したこと及び衝突速度が 80km/h 程度であったことが推定される。このことは当該車両及び相手車両 1、2、3 の衝突後の移動状況、各車両の被害状況ともよく整合する。また、当該運転者は、衝突前に急ブレーキをかけたが間に合わなかったと口述しており、このブレーキによって当該車両が追突前に僅かに減速した可能性も考えられるが、運行記録計の波形ではブレーキによる有効な減速が確認できないことから、当該車両はほとんど減速せずに直前の走行速度に近い高速のまま追突に至ったものと考えられる。

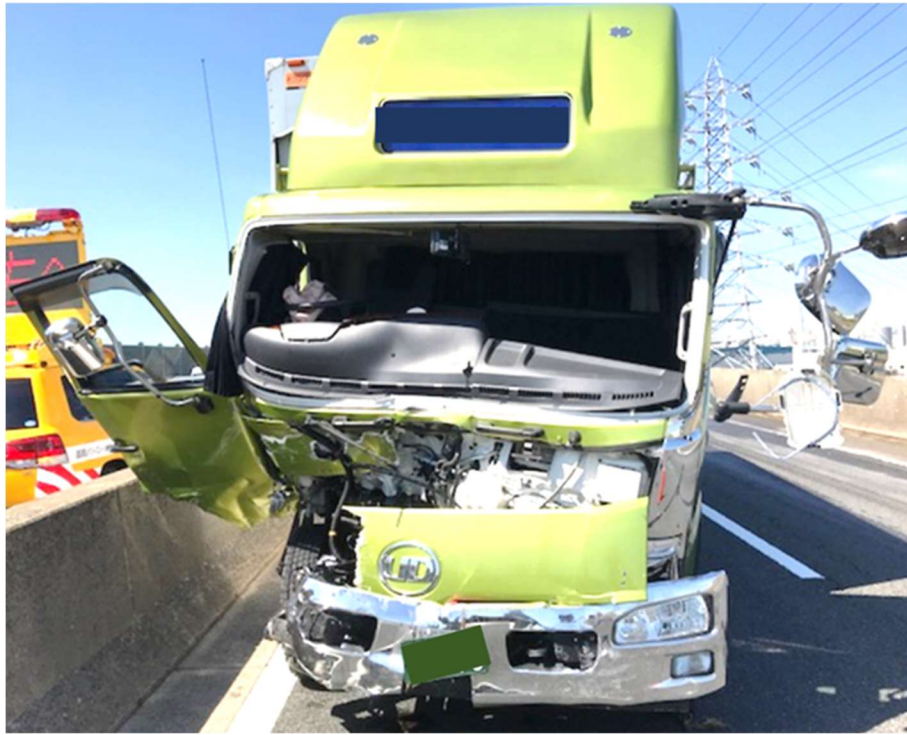
写真1 当該車両

- ・当該車両は、自動車検査証によると初度登録年は平成26年であり、事故時の総走行距離は400,578kmであった。
- ・衝突被害軽減ブレーキ、車線逸脱警報装置、ふらつき注意喚起装置、居眠り運転防止装置などの安全運転支援装置は装備されていない。
- ・本事故により、右前部が大破した（写真1参照）。

2.3.1.1に記述したように、当該車両には衝突被害軽減ブレーキは装備されていなかったが、仮に同ブレーキが装備されていたとすれば、同ブレーキが作動する0.8秒以上前の時点から、運転者に警報が発せられ注意喚起されることから、本事故の状況であれば、衝突地点の約100m以上手前で警報が出ることになり、この時当該運転者が気付いてブレーキを操作すれば、通常の高さのブレーキで停止して衝突を回避することができた可能性が考えられる。

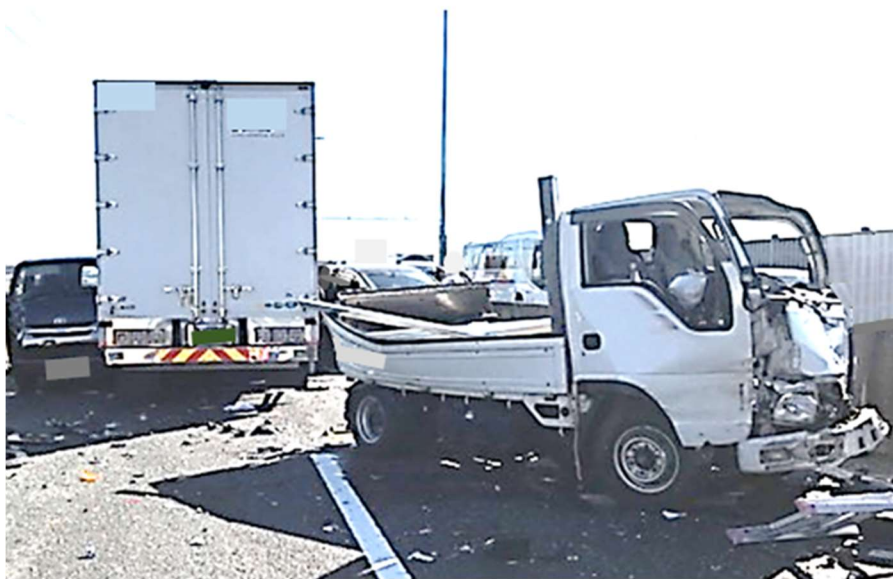
写真2-1 相手車両1

- ・相手車両 1 は、キャブオーバー型の小型トラックで、同乗者 1 名が乗っていた。
- ・事故により前、後部が大きく損傷し、荷台も破損した（写真 2-1、2-2 参照）。

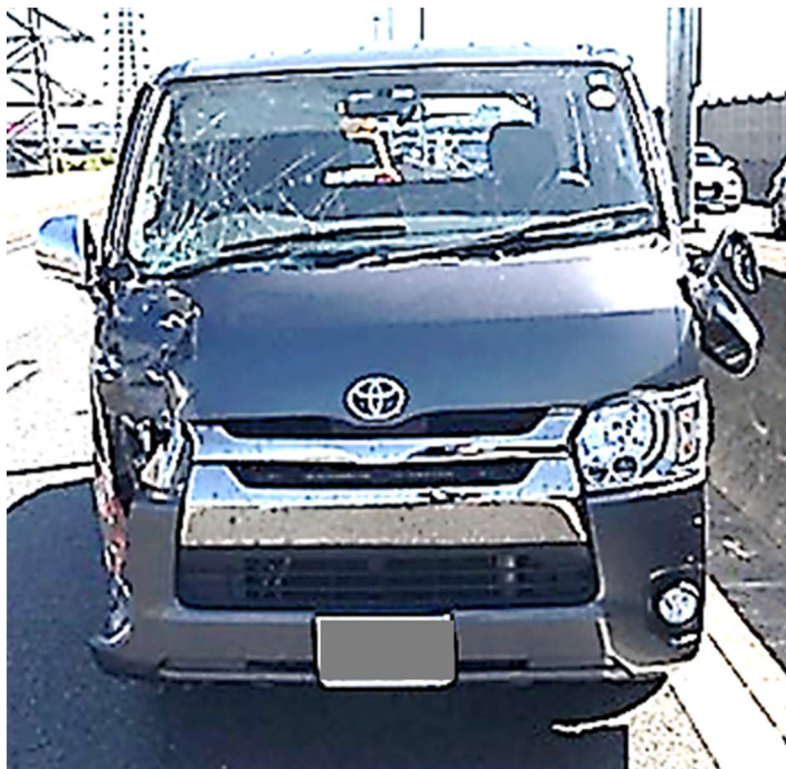
写真 3 - 1 相手車両 2 の前面

- ・自動車検査証によると、相手車両 2 は、ワンボックス型の小型バンで、前席に 2 名、後席に 3 名用の折り畳み式ベンチシートが設置されているだけのはずであるが、事故当時は折り畳み式ベンチシートの後方の荷室にシートが取り付けられていた。取り付けられたシートには、シートベルトは備えられていなかった。
- ・事故当時、同車には運転席、助手席に各 1 名、後部の折り畳み式ベンチシートに 2 名、その後方に取り付けられたシートに 2 名の合計 6 名が乗車していた。
- ・衝突の衝撃で取り付けられたシートの右側に乗車していた同乗者が車外に放出された。
- ・事故により前部右側及び後部が大きく損傷した（写真 3-1、3-2 参照）。

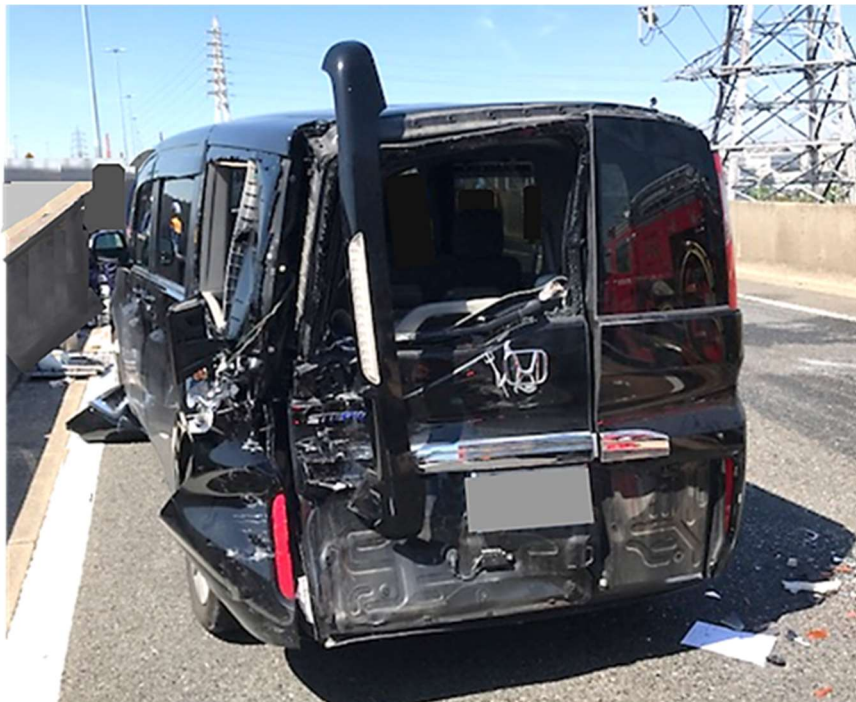
写真4 相手車両3の後面

- ・相手車両 3 は、ワンボックス型の乗用車で、同乗者が 1 名乗っていた。
- ・事故により左後部が損傷した（写真 4 参照）。
