改善箇所説明図

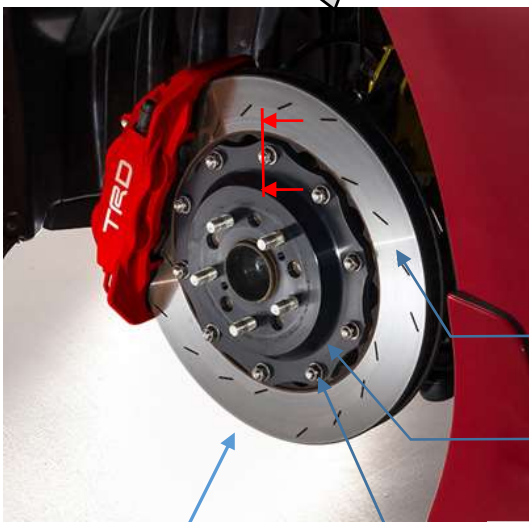
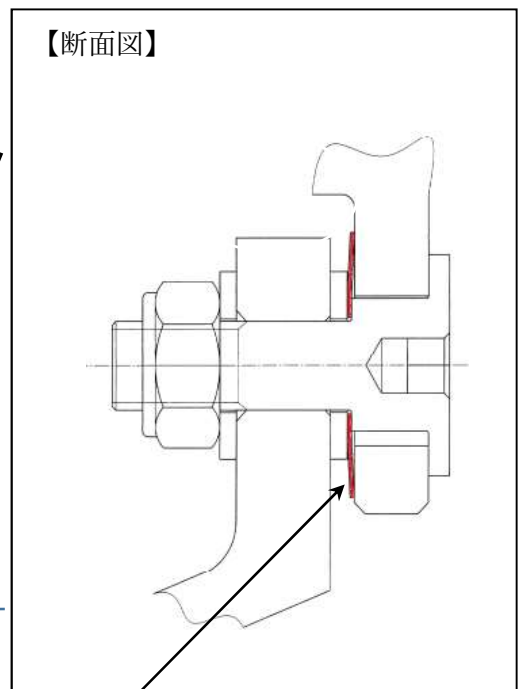
フロントブレーキローター

不具合発生箇所

誤品

トヨタ86及びGR86用後付け部品モノブロックブレーキキットの構成部品であるフロントブレーキローターにおいて誤った部品を用いて組立てたものがある。そのため最悪の場合、異音が発生するおそれがある。

全数、正規品に交換する。
