改善箇所説明図①

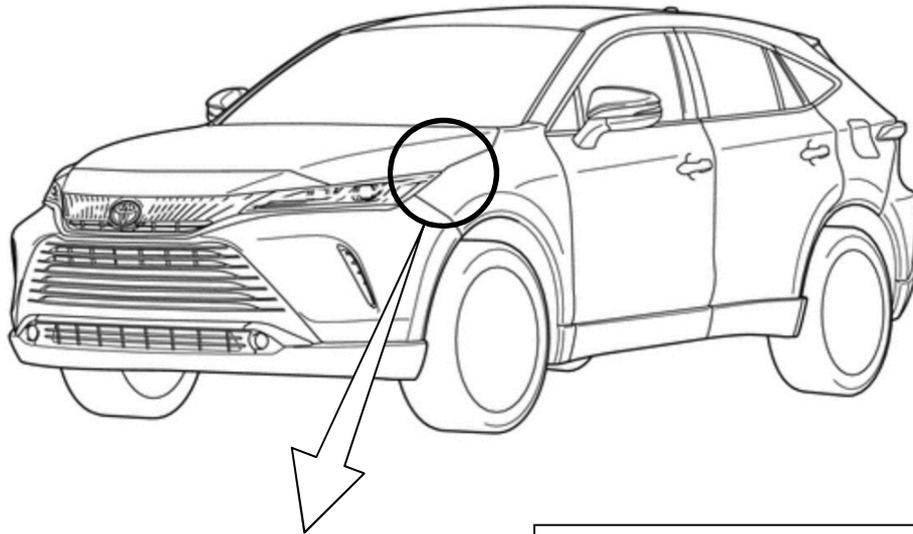
ブレーキアクチュエータ用制御コンピュータ

基準不適合発生箇所

横滑り防止装置（V S C）において、制御プログラムが不適切なため、V S C機能オフ状態でブレーキペダルを踏んだままシステム停止後に再始動すると、機能オン状態に復帰しない。そのため、オフ表示灯が点灯し、V S Cが作動しないおそれがある。

全車両、ブレーキアクチュエータ用制御コンピュータのプログラムを対策仕様に修正する。

識別：改善済車両には車台番号打刻の右上部に黄色ペイントを塗布する。
