不具合箇所説明図

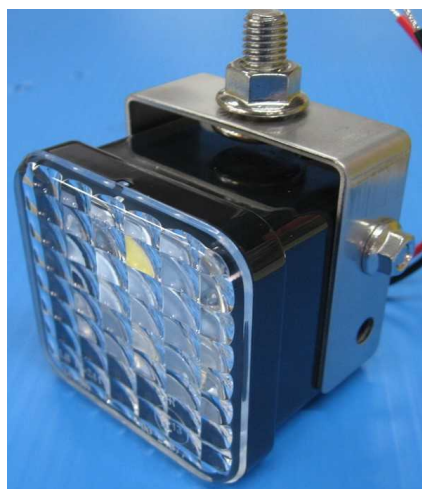
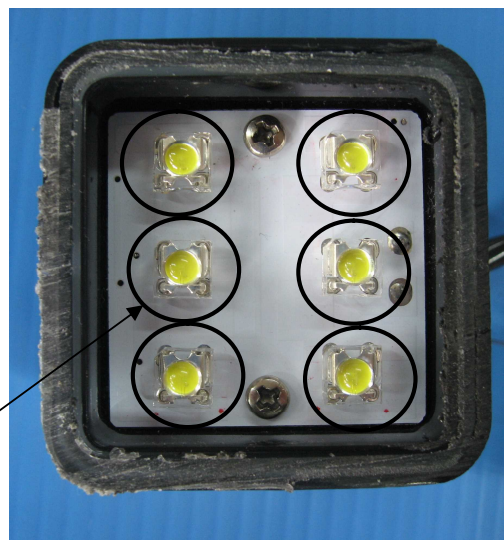
基準不適合発生箇所 (図○部)

レンズを外した状態 (LED6 灯)

後退灯 (LED 式) の LED チップにおいて、内部配線の接着が不適切なものがあり、接着強度が弱く、使用過程において配線が剥離して後退灯が早期に不灯となるおそれがある。

全数、LED チップ接着部の構造を変更した改善品と交換する。
