# 改善箇所説明図

## 基準不適合発生箇所

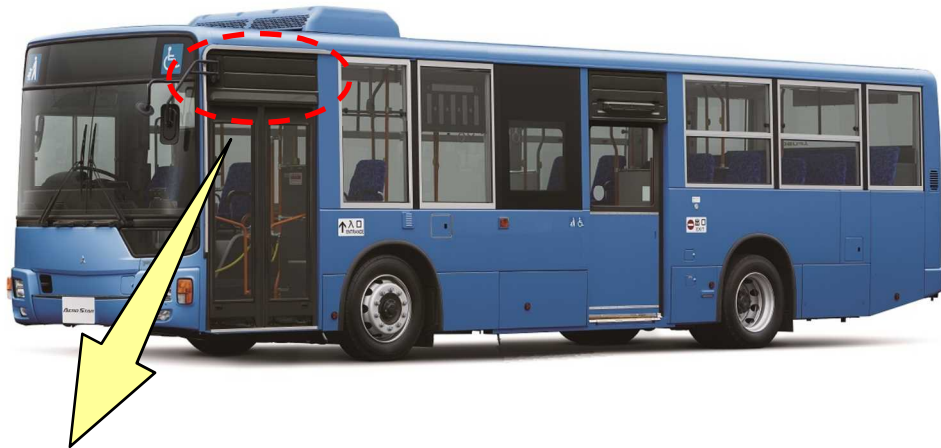
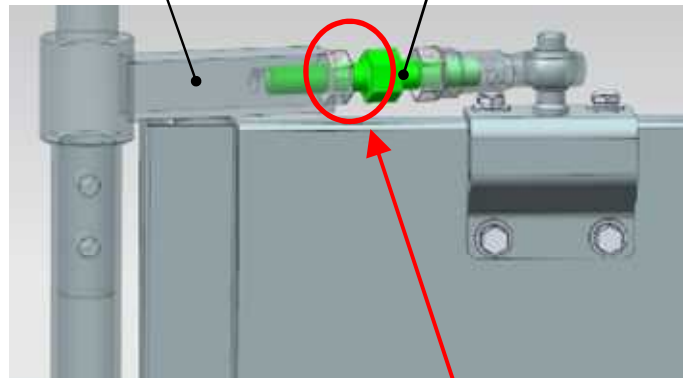
ドアアーム

ターンバックル

※ 前側扉も同様

大型路線バス等において、前側乗降口のグライドスライドドア上部に装着されているターンバックルの強度が不適切なため、ターンバックルに亀裂が生じるものがある。そのため、そのままの状態で使用を続けると、ターンバックルが折損して当該ドアの開閉が出来なくなるおそれがある。

全車両、グライドスライドドアのターンバックルを対策品に交換する。

注 :  は交換する部品を示す。

識別 : 作業完了車には、ターンバックルに白色ペイントを塗布する。
