改善箇所説明図

大型観光バスにて、電装品制御 ECU のプログラムが不適切なため、

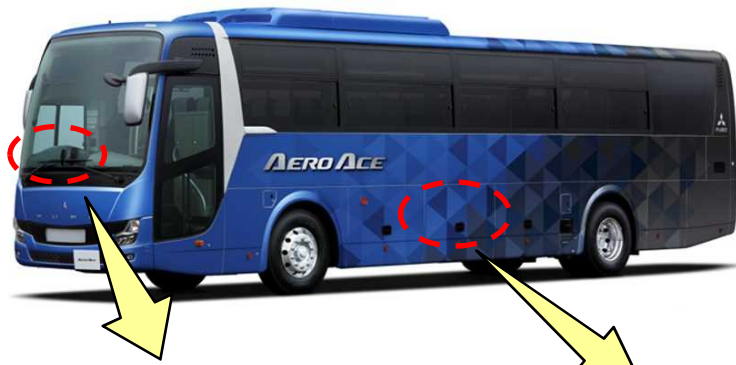
基準不適合発生箇所

電装品制御 ECU

- ① 駐車ブレーキを解除しても、駐車ブレーキの作動状態を正しく表示しない場合があるほか、制動灯、車両側面のターニングナルランプ、番号灯、EZGO(坂道発進補助装置)、ヒルホルダ等が機能しなくなるおそれがある。
- ② シートベルトを外した状態であっても、『シートベルト着用警告』のポップアップメッセージが表示されない。

全車両、電装品制御 ECU のプログラムを対策品に書き換える。

注 : □ は対策品のソフトウェアに書き換える部品を示す。

識別 : 作業完了車には、診断ツール接続コネクタ付近に白色ペイントを塗布する。

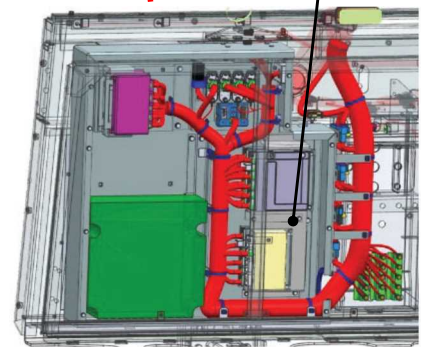
パーキングブレーキ故障

駐車ブレーキ警告灯
