改善箇所説明図

基準不適合の内容

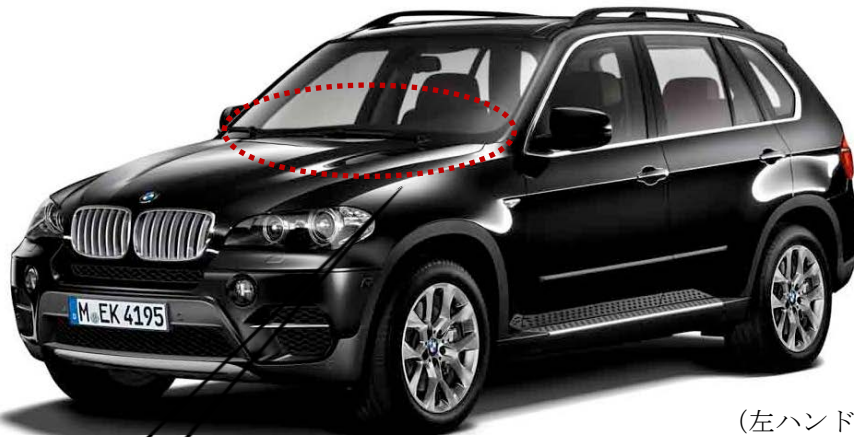
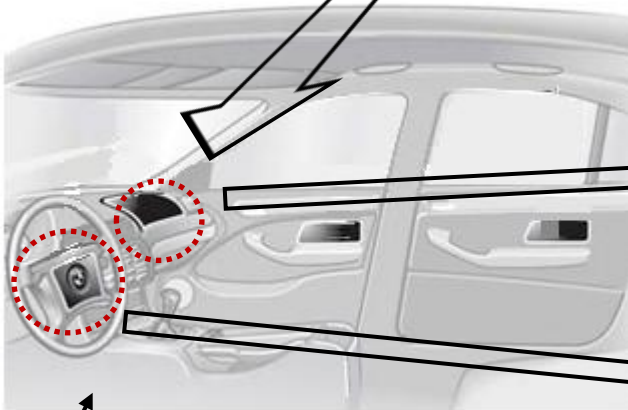
助手席エアバッグ

インフレーター

運転席用または助手席用のエアバッグのインフレーター（膨張装置）において、ガス発生剤の吸湿防止が不適切であった場合、高い湿度の環境下で大きな温度変化を繰り返すと、ガス発生剤が劣化することがある。そのため、エアバッグ展開時にインフレーター容器が破損するおそれがある。

①運転席用エアバッグユニットを対策品と交換する。

②運転席用と助手席用のエアバッグユニットを対策品と交換する。

識別：右フロントドア ロアヒンジ取り付けボルトの頭部に白ペイントを塗布する。

注) は、交換する部品を示す。

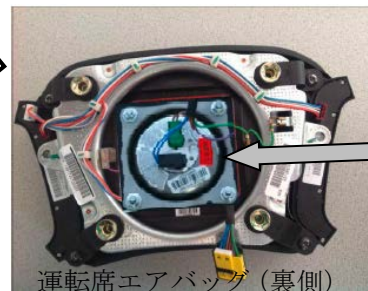
インフレーター
