改善箇所説明図

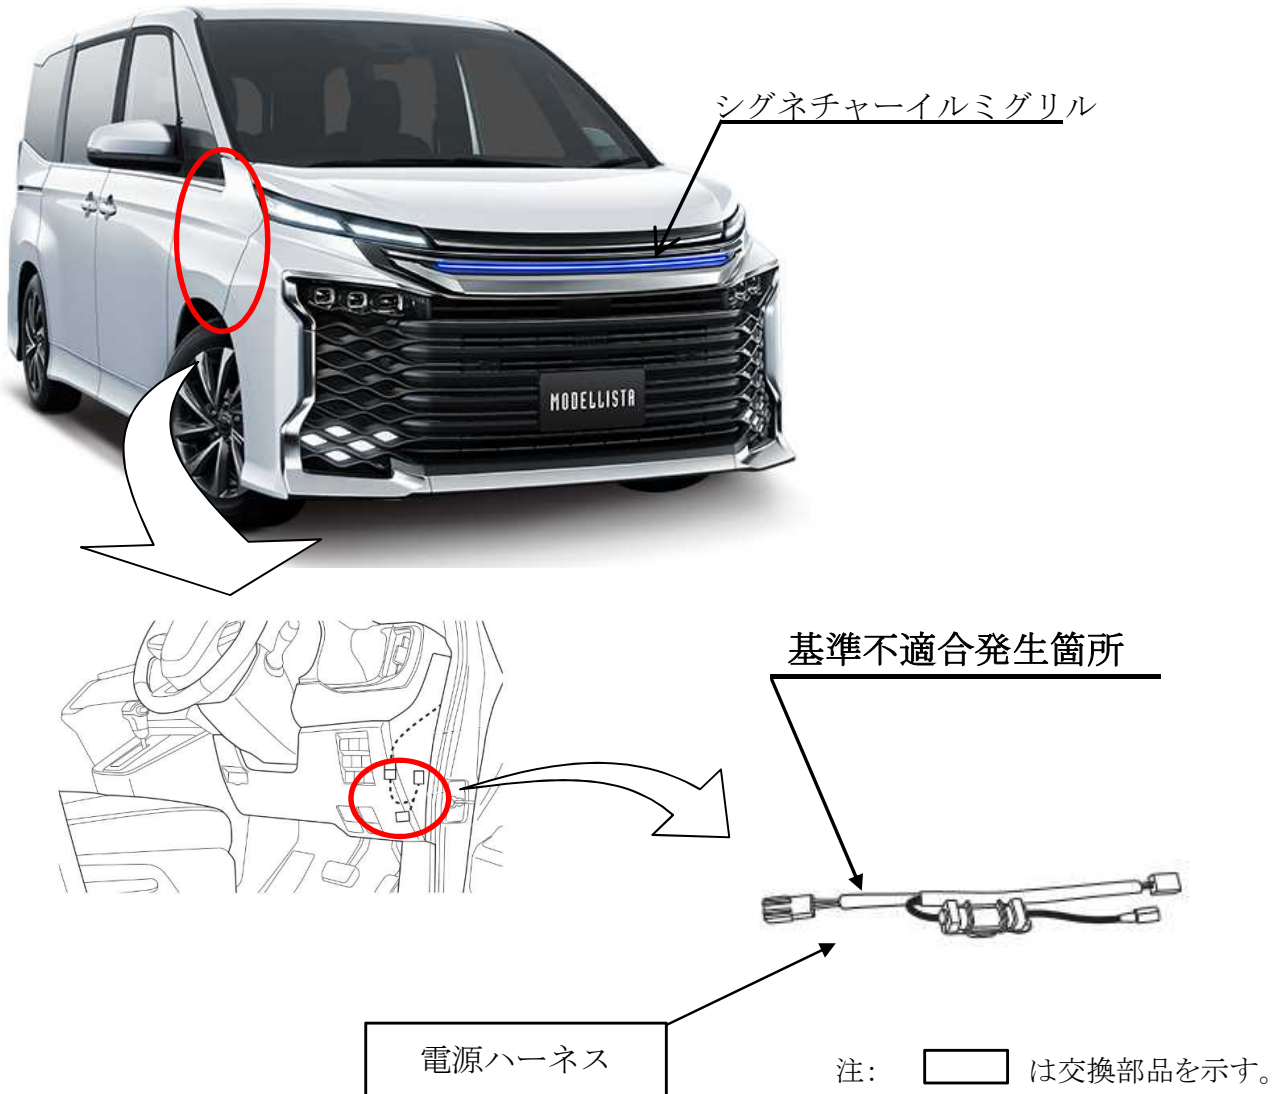
後付部品のトヨタヴォクシー用シグネチャーイルミグリル用電源ハーネスにおいて、線径が不適切なため、配線の温度が高くなる場合がある。そのため、配線が劣化し、最悪の場合、車両窓ふき器（ワイパー）が作動しなくなるおそれがある。

全数、正しい線径の電源ハーネスに交換する。

識別: 交換する電源ハーネスに黄色テープを追加する。
