## 改善箇所説明図

### 基準不適合発生箇所

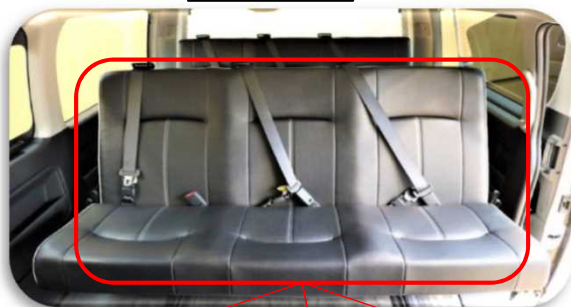
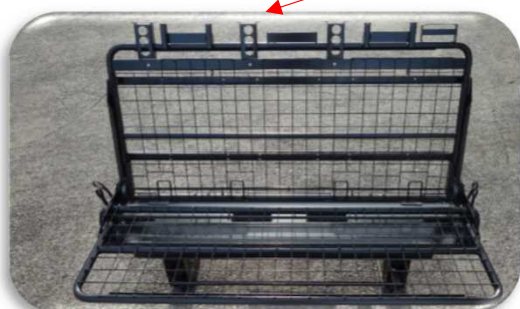
後部座席

架装にて交換した後部座席において、座席フレームの強度が不足している。そのため、事故等の衝撃により、座席が保持できず、車体から外れてしまい、乗員を安全に保護することができないおそれがある。

- ① 座席ベルトを座席内蔵式から車体への取付に変更する。
- ② 衝突時に座席スライドレール脱落を抑制する座席傾き抑制金具を座席フレーム中央に2ヵ所追加する。
- ③ 座席フレームとスライドレールアンカーフレームを固定しているボルト&ナットを対策品に交換する。

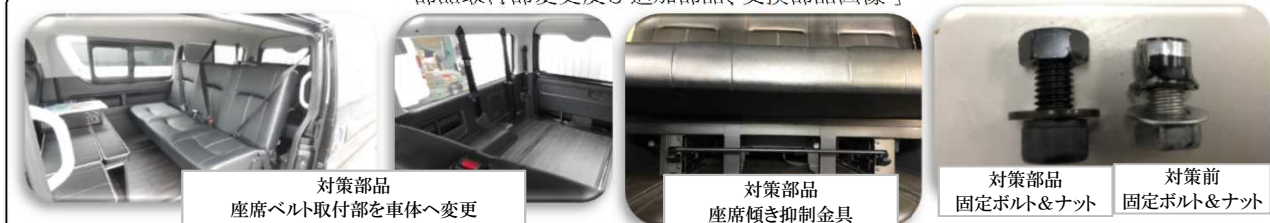
「部品取付部変更及び追加部品、交換部品画像」

対策部品  
座席ベルト取付部を車体へ変更

対策部品  
座席傾き抑制金具

対策部品  
固定ボルト&ナット

対策前  
固定ボルト&ナット

識別： 交換部品のボルトナットに識別として白色ペイントをする。
