改善笛所説明図

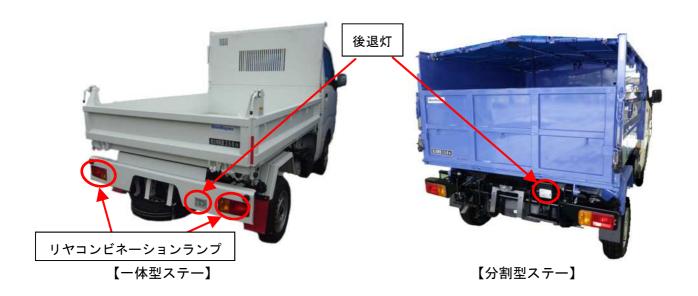
ダンプ車等において、後退灯およびリヤコンビネーションランプの取付が不適切なため、後退灯、制動灯、尾灯、 後部反射器および方向指示器の取付角度が保安基準に定める要件にそれぞれ適合しない。

【一体型ステーの場合】基準軸がO°となるように製作した、一体型ステーに交換する。
