改善箇所説明図

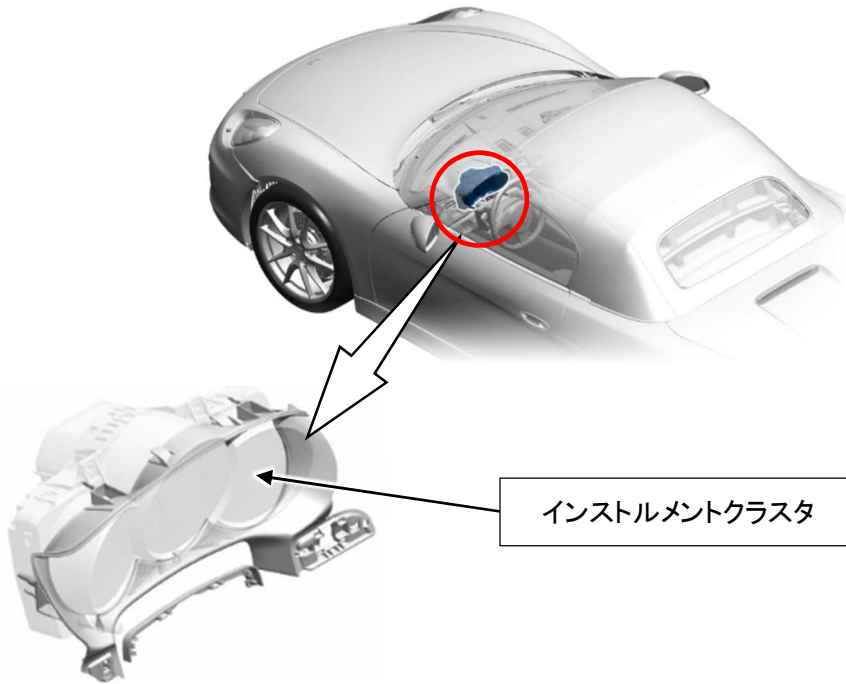
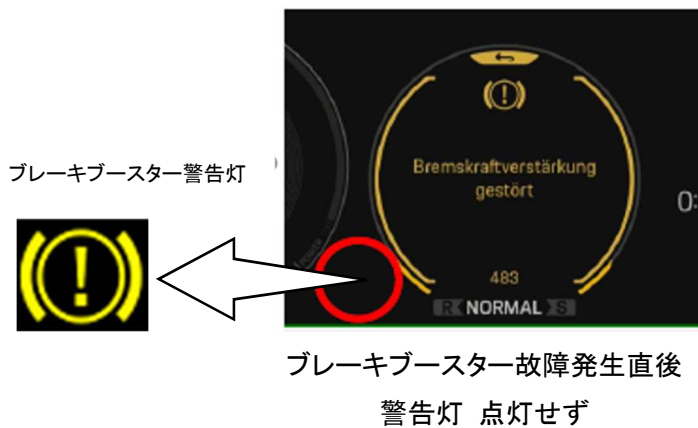
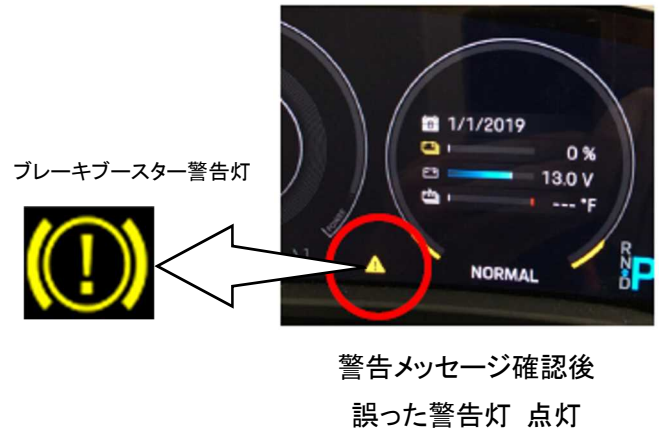
基準不適合発生箇所

注： □内はプログラムを書き換える部品を示す

ブレーキブースター警告装置において、インストルメントクラスタのプログラムが不適切なため、ブレーキブースターの故障時に警告灯が点灯せず、警告メッセージ確認後には誤った警告灯が点灯し、保安基準に適合しないおそれがある。

改善措置の内容

全車両、インストルメントクラスタを対策プログラムに書き換える。

識別： 改善済車両には車台番号打刻9桁目の下に黄色ペイントを塗布する。
