# 改善箇所説明図

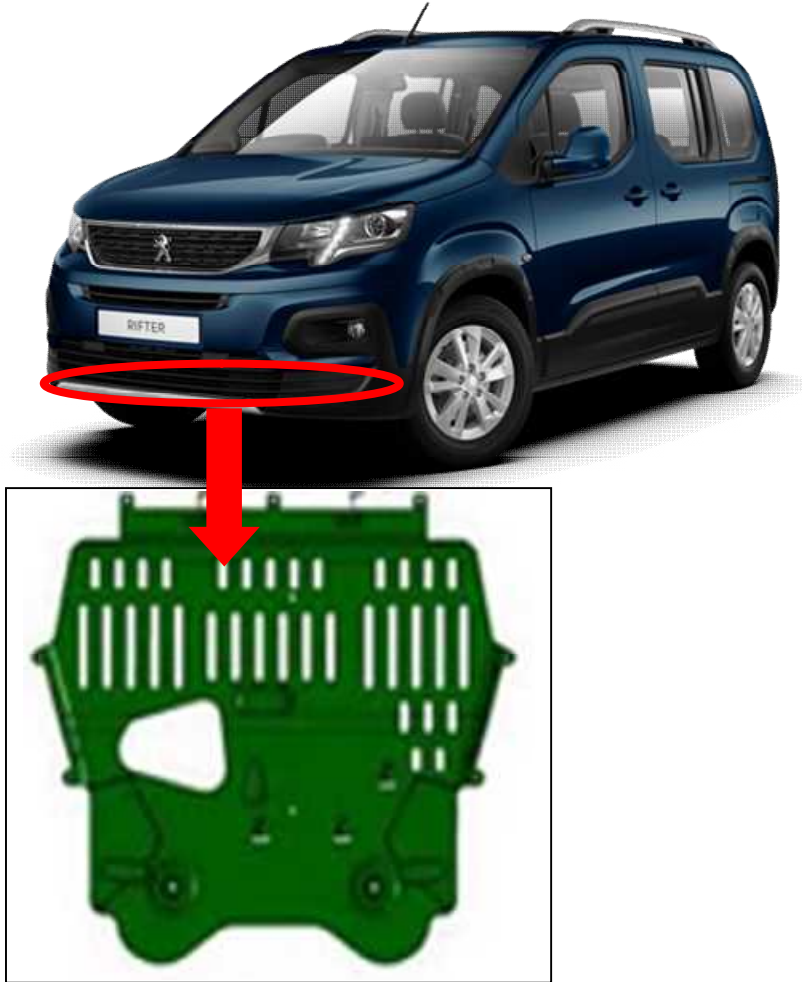
アンダーエンジンプロテクター

交換/対策部位

アンダーエンジンプロテクターにおいて、設計が不適切な為、オフロード走行の際にプロテクター内に草が堆積する場合がある。このため、堆積した草が排気管と接触して火災に至るおそれがある。

全車両、アンダーエンジンプロテクターを対策品に交換する。

識別 : 車台番号打刻の上段左側に黄色のペイントを塗る。
