改善箇所説明図

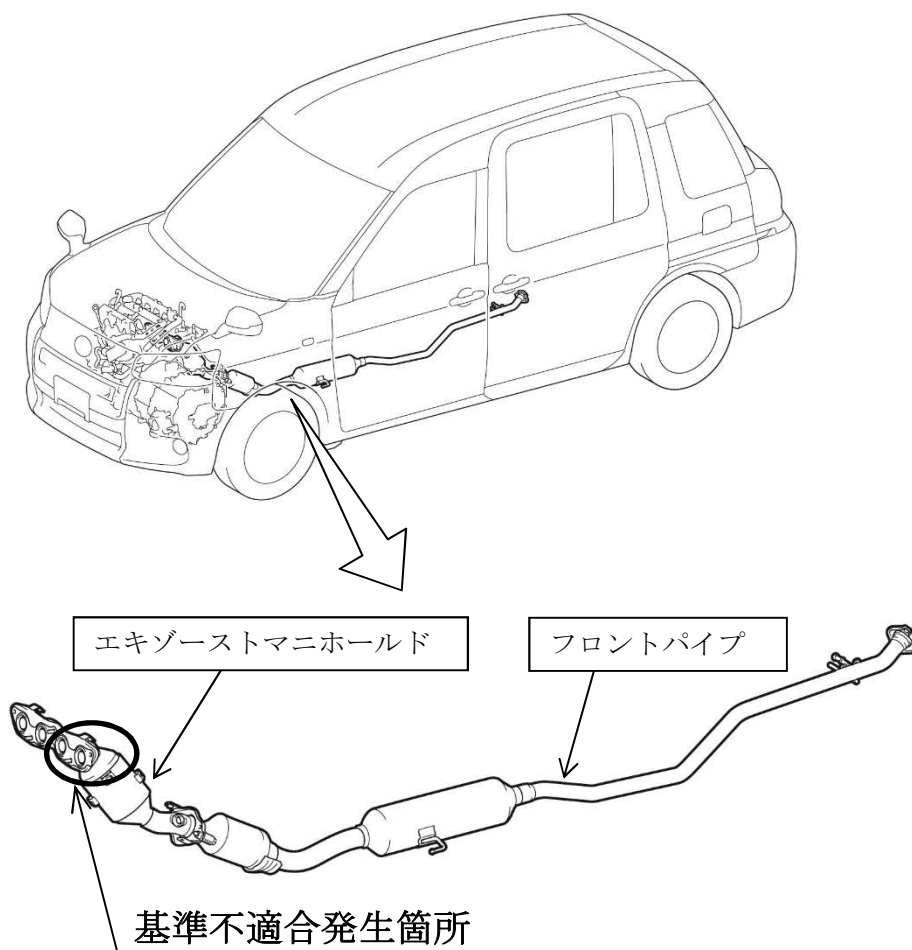
注：□ は交換部品を示す。

エキゾーストマニホールドにおいて、パイプ部の強度が不足しているため、登坂路等でのパイプ表面温度が過度に上昇するような高負荷かつ特定のエンジン回転での走行を繰り返すことにより、亀裂が生じることがある。そのため、そのまま使用を続けると、排出ガスが基準値を満足しなくなるおそれがある。

全車両、エキゾーストマニホールドおよびフロントパイプを対策品に交換する。

識別：改善済車両には車台番号打刻の右上部に黄色ペイントを塗布する。
