## 改善箇所説明図

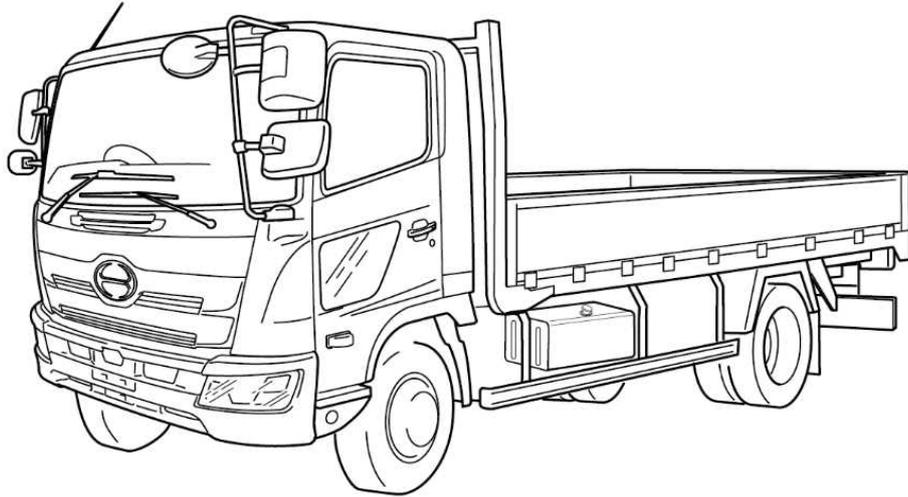
車両製作工場の出荷検査において、駐車制動装置の制動力検査設備の設定が不適切なため、制動力の保安基準適合性の検査が適切に行われていなかったものがある。

全車両、出荷後の検査履歴を確認し、未実施の車両は指定整備工場において自動車検査員による検査を行う。  
また保安基準に関する不具合が認められた場合は是正する。

識別：改善済車両にはシリアルナンバープレートの右下に白色ペイントを塗布する。
