改善箇所説明図

方向指示器(シグナルランプ)

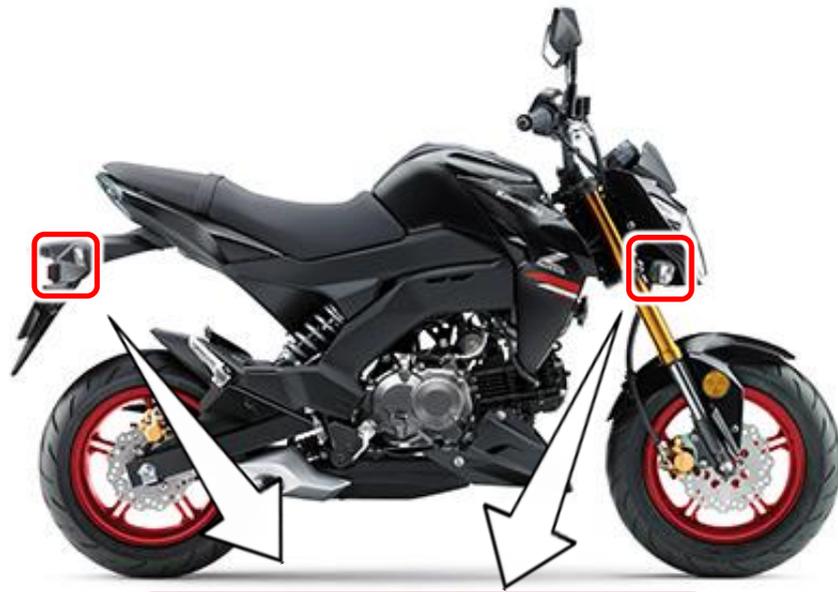
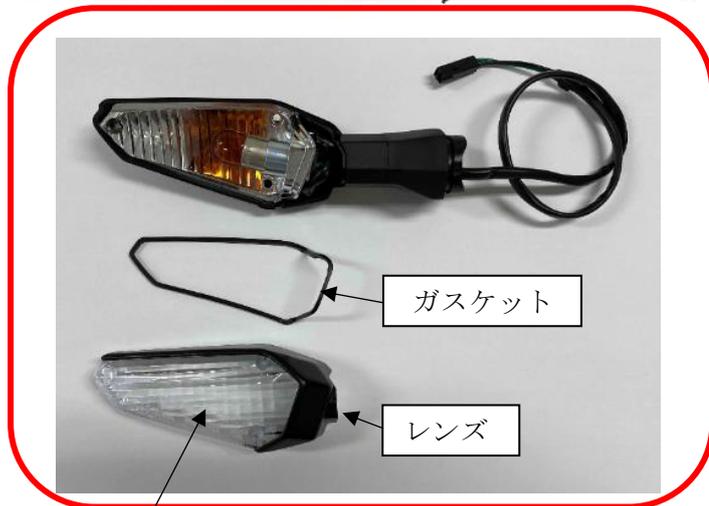
基準不適合発生箇所

対象車両の方向指示器（シグナルランプ）において、製造時の部品管理が不十分のため、レンズの熱処理が適切に行われず、レンズにひび割れを生じるものがある。そのため、道路運送車両の保安基準 64 条の 3(方向指示器)に抵触するおそれがある。

改善の内容

全車両、前後左右のシグナルランプのレンズを良品に、ガスケットを新品に交換する。

注： は、交換部品を示す。

識別：改善済車両には、シート下のフレームクロスパイプに白色ペイントを塗布する。
