改善箇所説明図

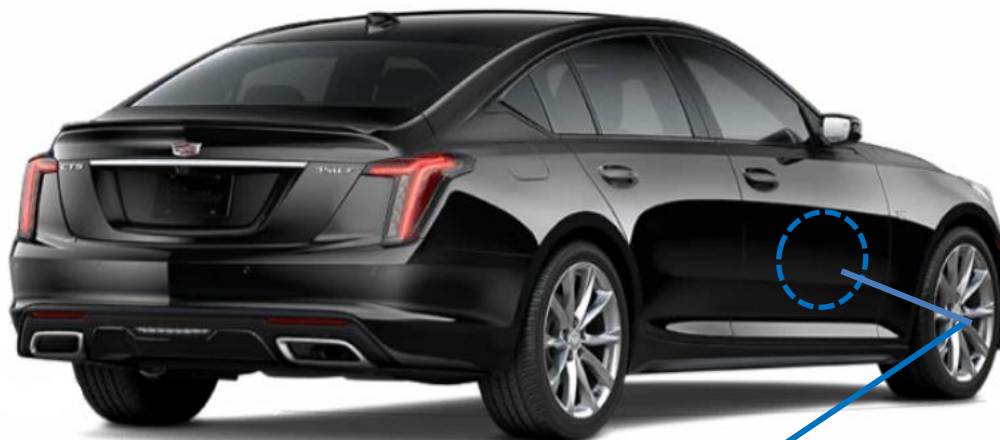
「不具合発生箇所」

は、ボディコントロールモジュールを示す。

昼間走行灯のコントロールプログラムに不具合があるため、すれ違い用前照灯点灯時に消えない。すれ違い用前照灯が点灯しているときに昼間走行灯が解除されない場合、その結果生じる眩しさと衝突の危険性がある。

全車両、ボディコントロールモジュールをアップデートする。

運転席側 A ピラー(下側ドアヒンジの下)に青色ペイントを塗布する。
