改善箇所説明図③

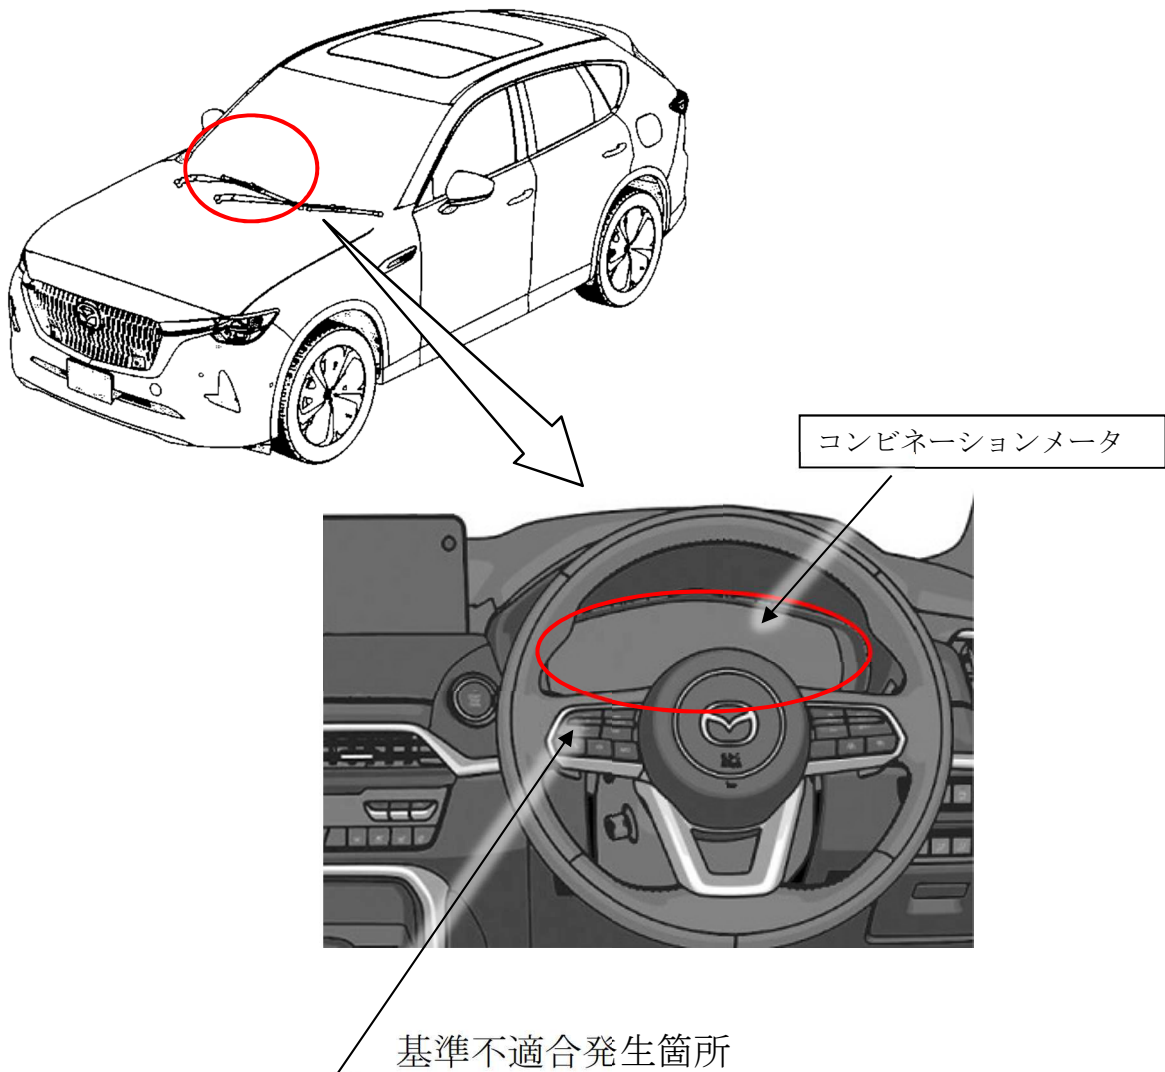
コンビネーションメータ（フル液晶タイプ）において、制御プログラムが不適切なため、メータの液晶画面を表示するための起動制御が完了できないことがある。そのため、速度計や警告灯等が表示できないおそれがある。

注) は、プログラムを修正する部品を示す。

全車両、コンビネーションメータの制御プログラムを対策プログラムに修正する。

識別：左リヤドア・ロアヒンジ取付けボルト（上側）の頭に黄ペンを塗布する。
