改善箇所説明図

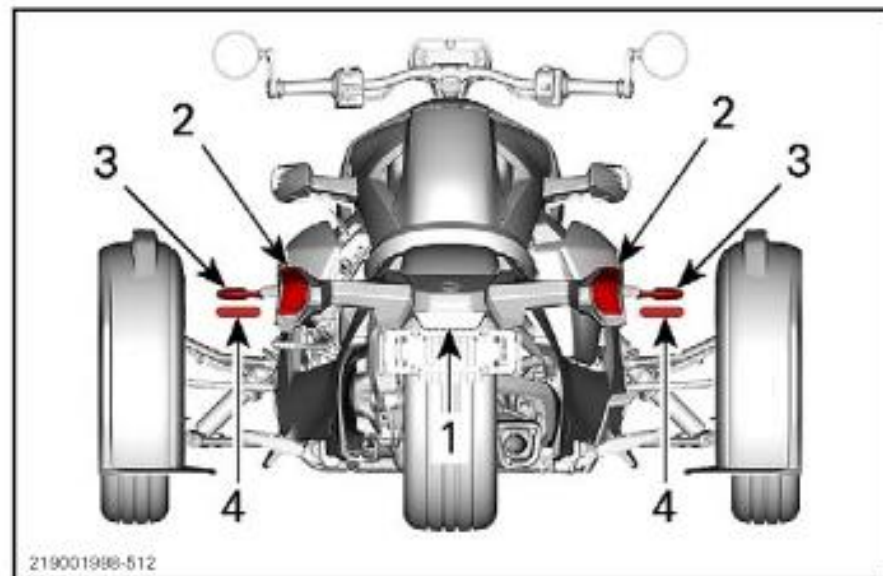
REAR OF VEHICLE

下図 3 番の方向指示器は改善箇所です。

1. License plate light
2. Brake lights
3. Turn signal lights/tail lights
4. RED reflectors

3 番の後部方向指示器（リアウインカー）において、後退時に連動して左右が点滅するように設定されているが、当該灯火器は保安基準第 42 条（その他の灯火等の制限）に抵触する。

車両後退時に後部方向指示器を完全に消灯するように、灯火器設定を日本仕様に変更する。

識別：改善済車両には前フレーム左側に白色のシールを貼付する。
