## 改善箇所説明図

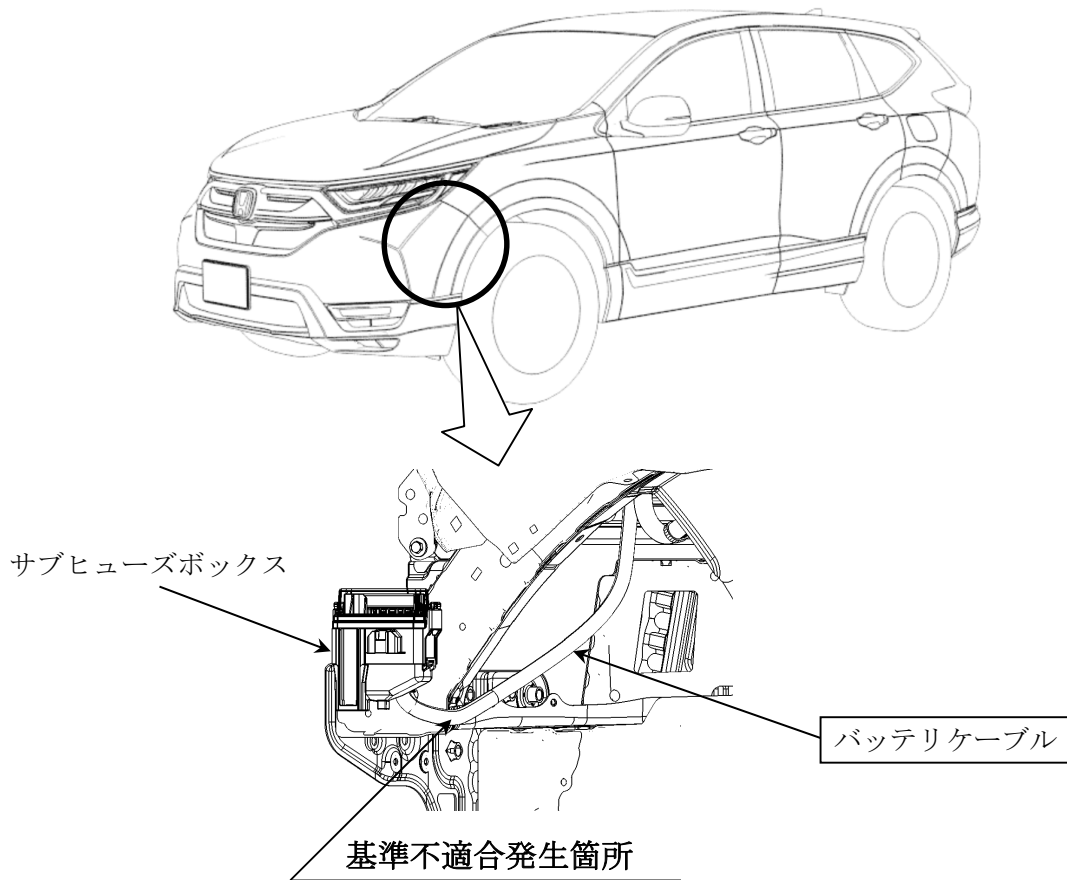
ハイブリッド車のサブヒューズボックスとバッテリー間を接続するバッテリーケーブルにおいて、当該ケーブルの回路が不適切なため、側面衝突の衝撃により車体に挟まれたケーブルが損傷し、短絡した場合に電流が流れ続けることがある。そのため、短絡した電流によりケーブルが発熱し、最悪の場合、火災に至るおそれがある。

全車両、バッテリーケーブルを対策品に交換する。なお、部品が準備でき次第、部品交換を改めて案内する。

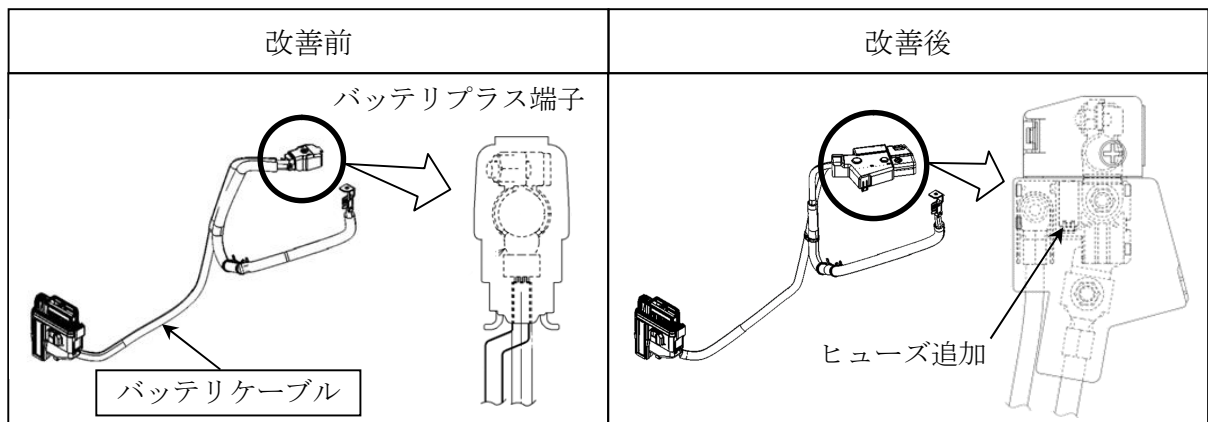
注：  は交換部品を示す。

識別：車台番号打刻の下一桁目上部に黄色ペイントを塗布する。
