改善箇所説明図

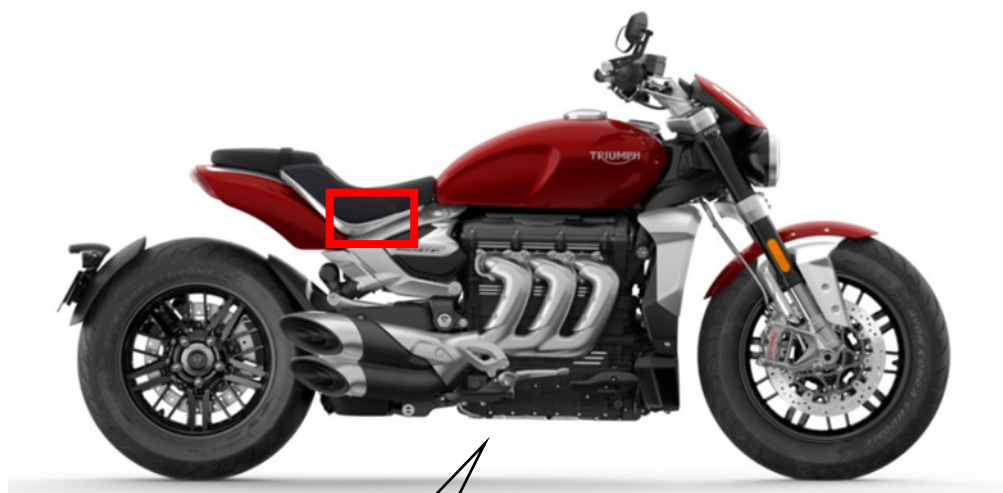
基準不適合発生箇所

電気装置においてヒューズの設計が不適切なため、運転中に警音器を操作するとスターター回路兼警音器用のヒューズが切れることがある。

そのため、警音器の作動及びエンジンの再始動ができないおそれがある。

全車両、スターター回路兼警音器用ヒューズを対策品に交換する。

取扱説明書およびヒューズボックスカバーの表示を修正する。

識別 対策後は車台番号末尾付近に黄色のペイントマークを塗布する。

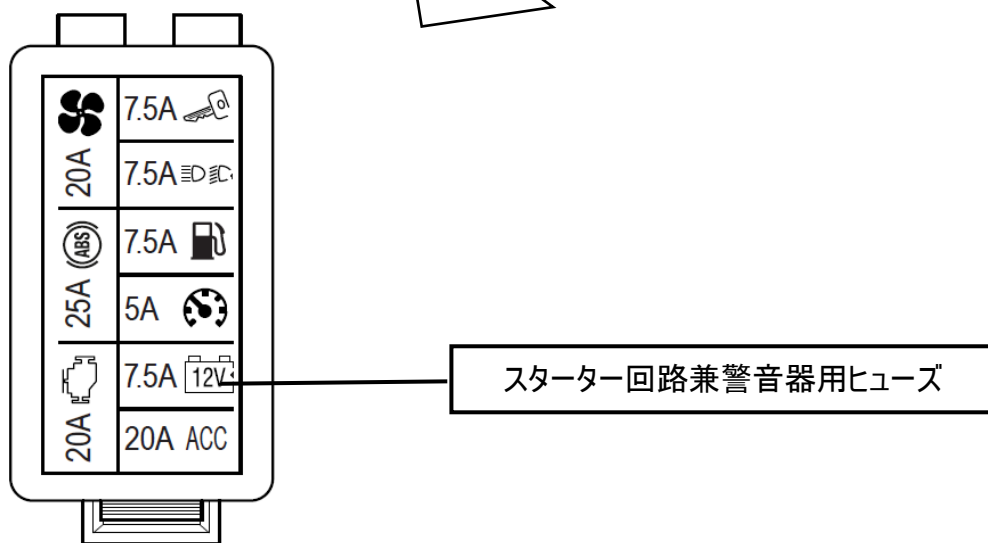
基準不適合発生箇所

は改善箇所を示す。
