改善箇所説明図

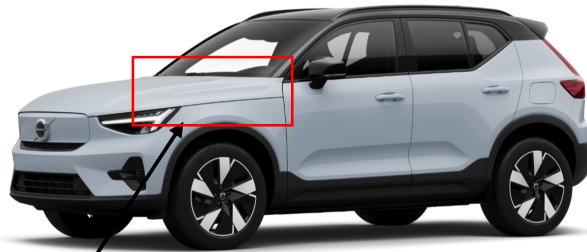
基準不適合発生箇所

CEM(セントラル エレクトリック モジュール)

左後面方向指示器において、CEM (セントラル エレクトリック モジュール) プログラムの設計が不適切なため、システムの自己診断テスト時に誤ってエラーを検出することがある。そのため、メーターパネルに故障表示するとともに、点滅回数が保安基準の規定を超えるおそれがある。

注： は処置をする部品を示す。

全車両、CEMのプログラムを対策プログラムに書き替える。

なお、改善のためのプログラムの書き換えは、下記のいずれかで行う。

- 販売店に入庫して診断機により実施する。
- 対象車両へ遠隔配信にて配信し、使用者自身でインストールしてもらう。

作業完了車は、液晶モニターの設定画面で表示させることが出来るプログラムのバージョンが、2.13.3以上であることにより識別する。
