改善箇所説明図

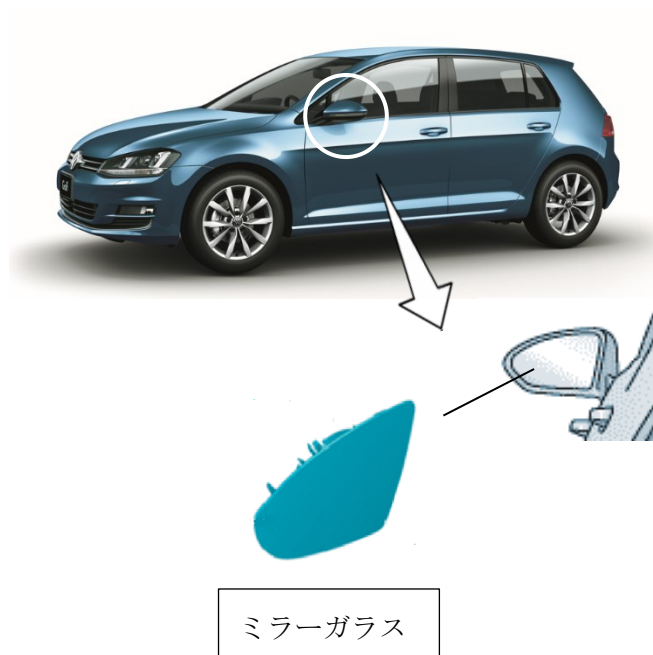
注：□ は、交換する部品を示す。

ドアミラーにおいて、特定の環境下で使用過程における紫外線の曝露が大きい場合、ミラーガラスの保護コーティング層の劣化進行に影響を及ぼし、車両の走行振動等により、ミラーガラス部に緩みが生じるものがある。そのため、そのままの状態で使用を続けると、最悪の場合、ミラーガラス部が脱落して後方の交通状況等が確認できなくなるおそれがある。

全車両、ドアミラーのミラーガラスを対策品と交換する。
