改善箇所説明図

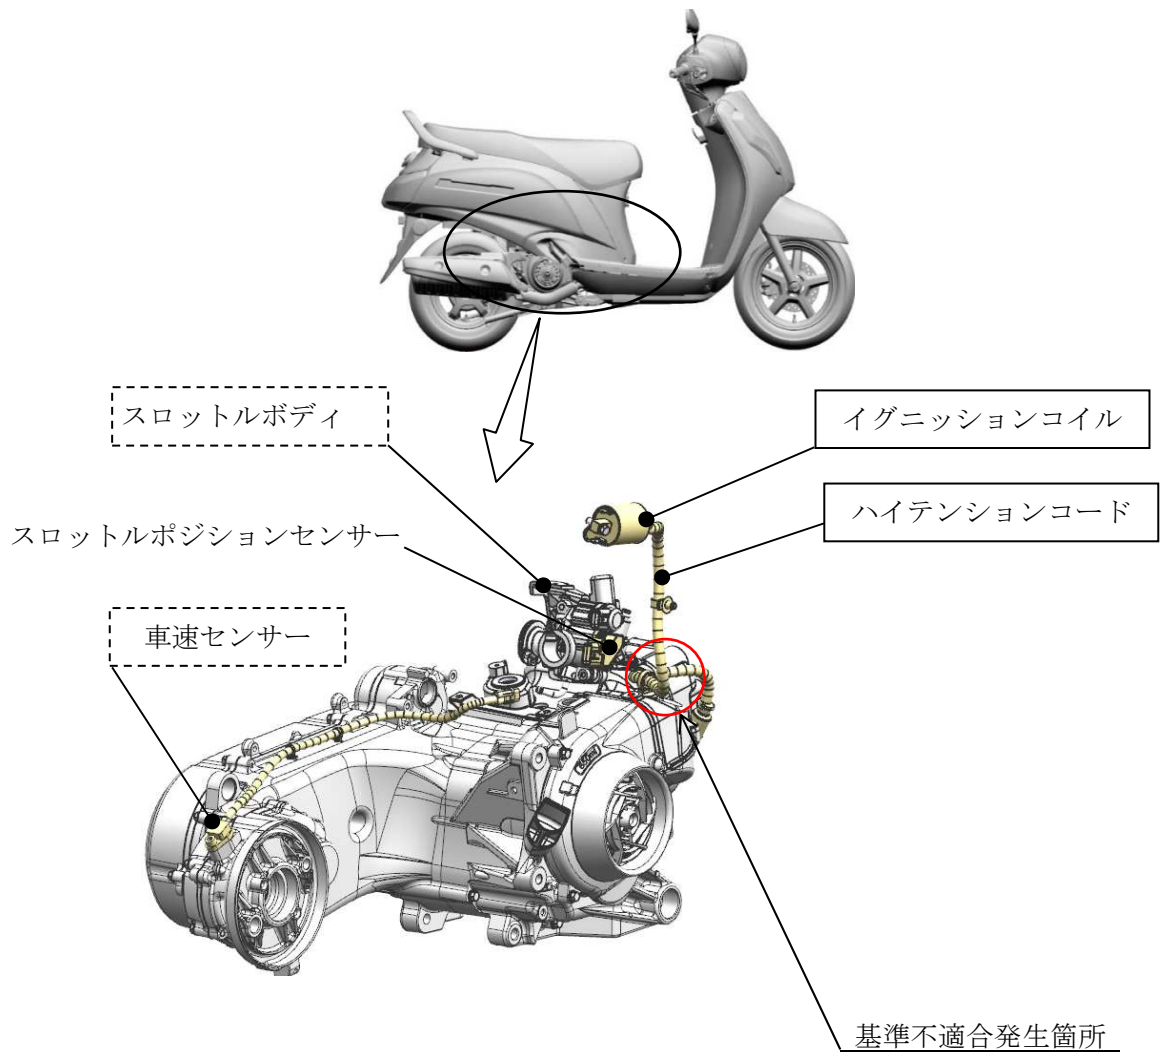
イグニッションコイルのハイテンションコードにおいて、製造管理が不適切なため、異品を装着したものがあある。そのため、走行時の屈曲の繰り返しの繰り返しにより亀裂が発生し、そのまま使用を続けると、断線してエンジンが停止し再始動できなくなるおそれがある。

また、ハイテンションコードに亀裂が発生した状態で被水した場合、点火出力がリークして車速センサーやスロットルポジションセンサーが破損し、車速表示不良や、始動不良となるおそれがある。

注： は異品が装着されていた場合に交換する部品を示す。

は点検して、破損していた場合は新品と交換する部品を示す。

全車両、イグニッションコイルのハイテンションコードを点検し、異品が装着されていた場合には、イグニッションコイル（ハイテンションコード含む）を正規品と交換する。

また、該当車の車速センサーが破損していた場合には新品と交換し、スロットルポジションセンサーが破損していた場合にはスロットルボディを新品と交換する。

識別：車わくの車台番号打刻付近に黄色のシールを貼付する。
