改善箇所説明図

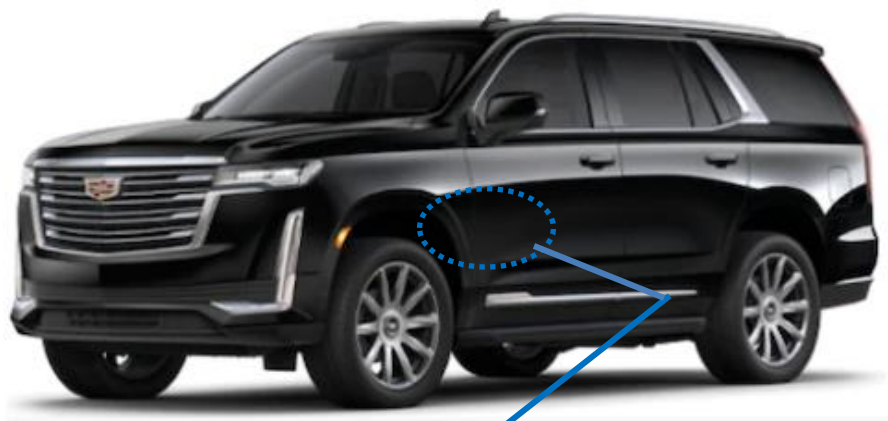
「不具合発生箇所」

は、ボディコントロールモジュールを示す。

自動ヘッドランプシステムに使用している周囲光センサーが、明るい環境下での出力電圧が設定よりも低いため、ボディコントロールモジュールが周囲照度の状態を正しく判定できなくなり、すれ違い用前照灯が常時点灯してしまう可能性がある。

全車両、ボディコントロールモジュールのソフトウェアを点検の上、必要に応じてアップデートする。

運転席側 A ピラー(下側ドアヒンジの下)に青色ペイントを塗布する。
