「安全な自転車通行空間の整備と
その効果に関する研究」

安全な自転車通行空間の整備とその効果に関する研究 Research on Effect of Development of Safe Bicycle Passage Space

出口 隼斗¹、小嶋 文²、久保田 尚³

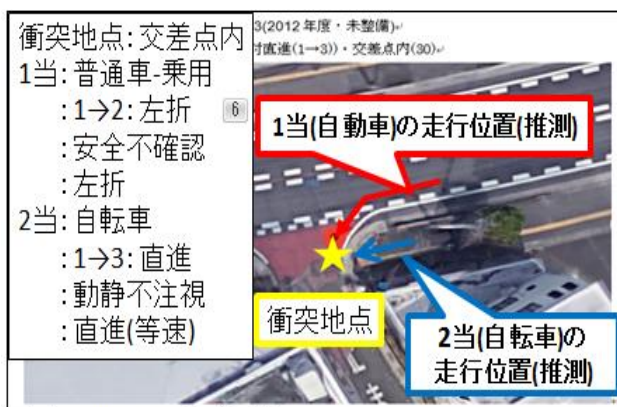
図2 事故当事者の推測例

図2は、交差点内における自動車と自転車の左折対直進事故の衝突地点及び1当、2当の衝突直前の走行経路を推測した例であり、黄色の星が衝突地点を、赤の矢印と青の矢印がそれぞれ1当、2当の走行経路を表している。

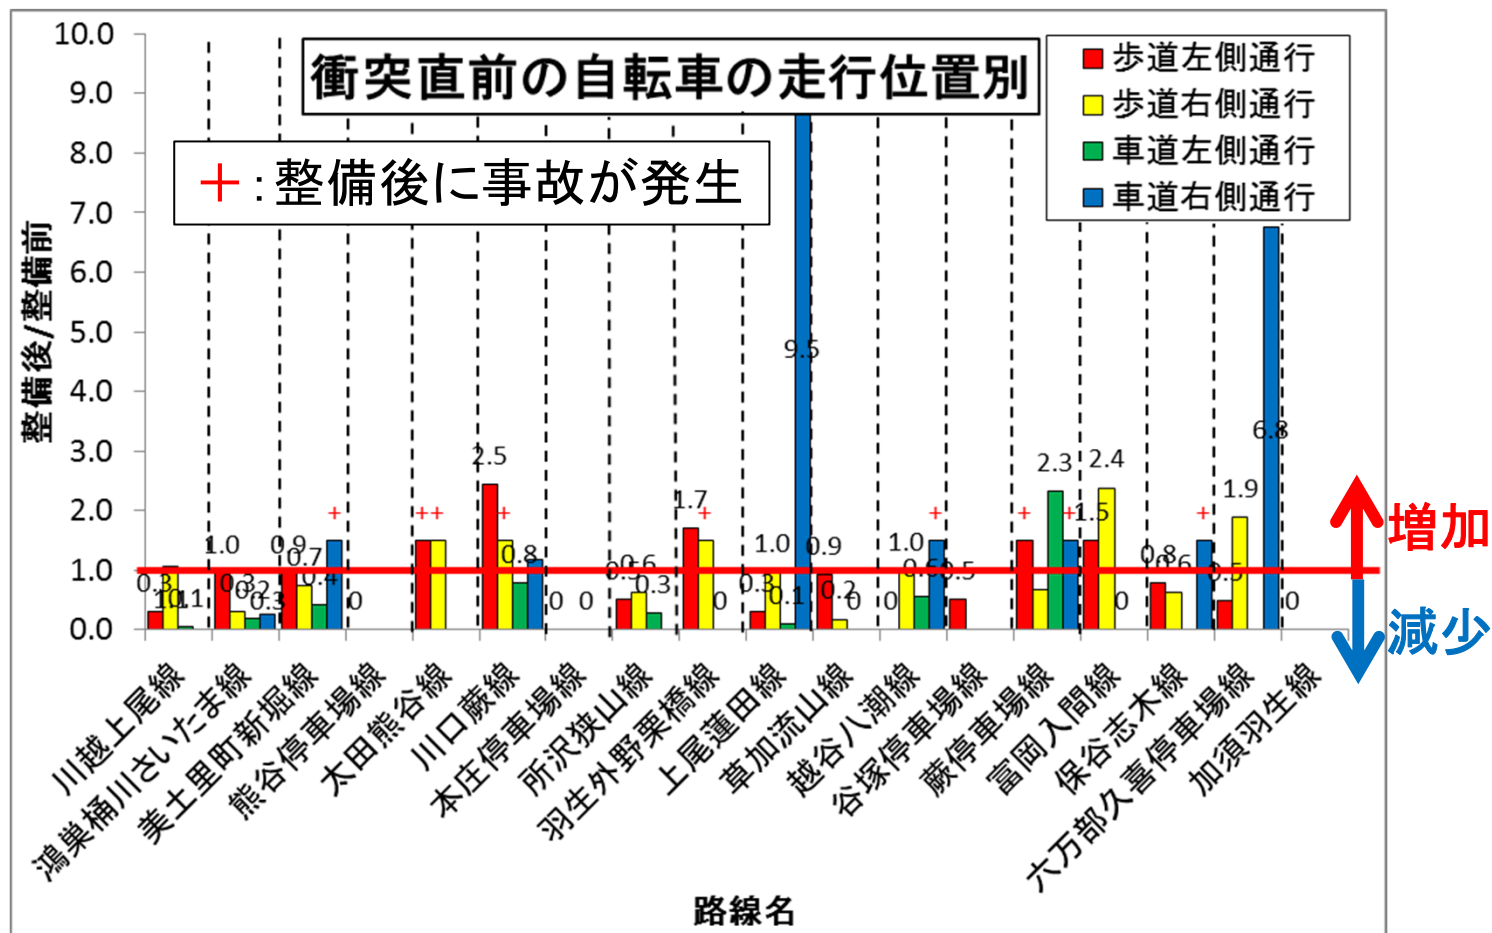
分析結果(6)-自転車交通量を考慮した整備前後における自転車の走行位置(推測)別事故件数の比較

- **車道左側通行**の自転車による事故が減少している路線が多い
- 一方、**車道右側通行**の自転車による事故は増加している路線が多い
