#### 4. 金属片が付着していた防護柵の状態

## 5. 道路状況と周辺状況

## 6. 相関分析

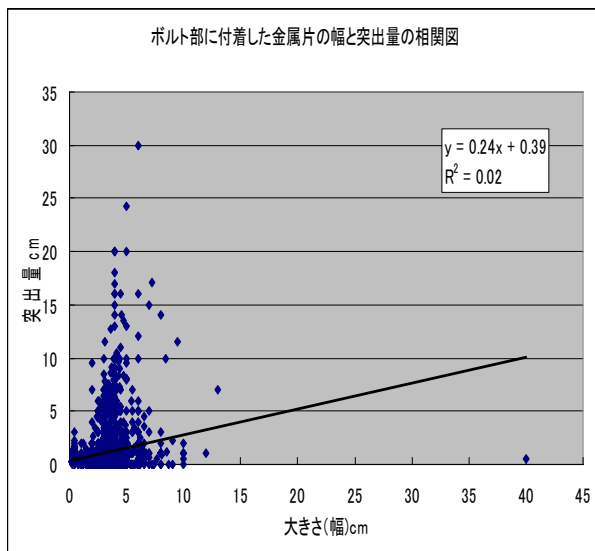
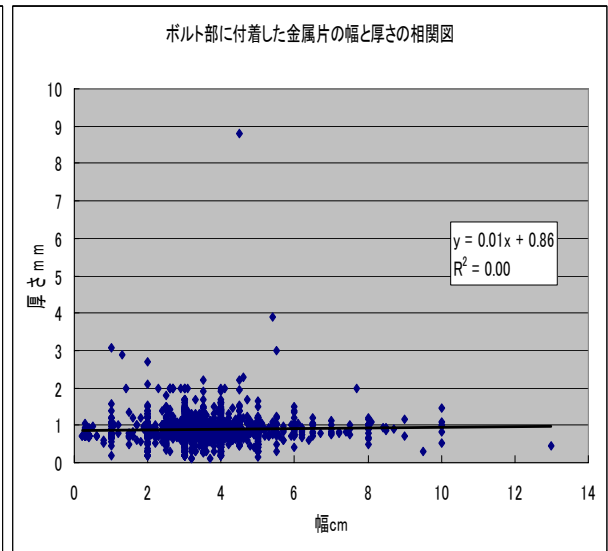
### 【ガードレールのボルト部に付着した金属片】

項目 1	項目 2	相関係数	決定係数	p値	n
大きさ(長さ)	大きさ(幅)	0.469	0.220	< .0001	2608
大きさ(長さ)	突出量	0.314	0.099	< .0001	2288
大きさ(幅)	突出量	0.145	0.021	< .0001	2285
厚さ	突出量	-0.020	0.000	0.385	1878
大きさ(長さ)	厚さ	0.006	0.000	0.769	2054
大きさ(幅)	厚さ	0.036	0.001	0.104	2056
突出量	車道面からの高さ	0.006	0.000	0.787	2224
大きさ(長さ)	縦断勾配	-0.028	0.001	0.175	2396
大きさ(幅)	縦断勾配	-0.034	0.001	0.094	2396
突出量	突出角度	0.754	0.568	< .0001	2276

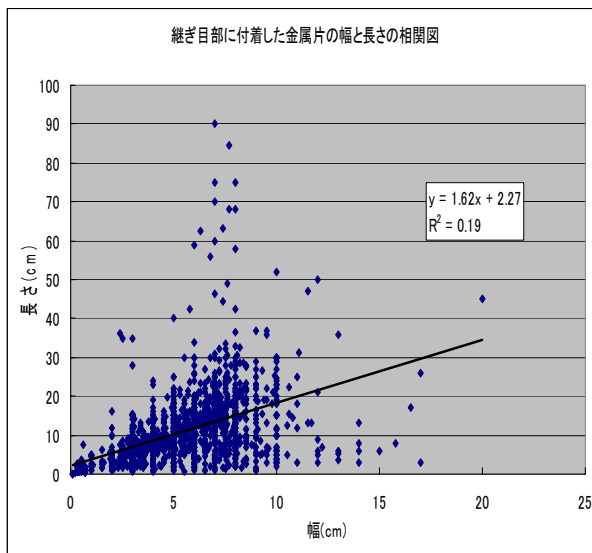
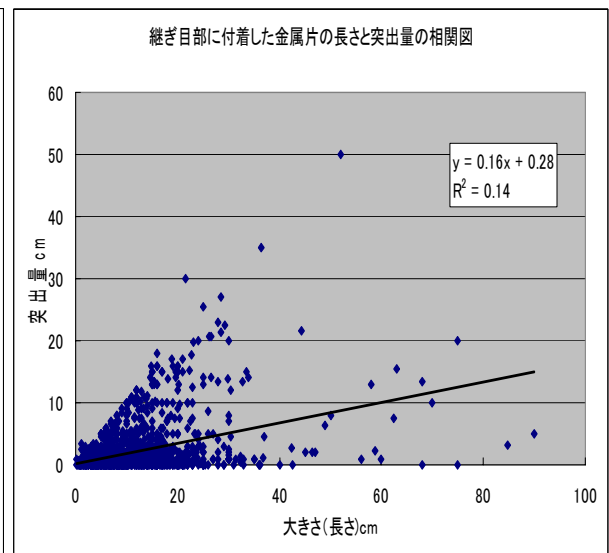
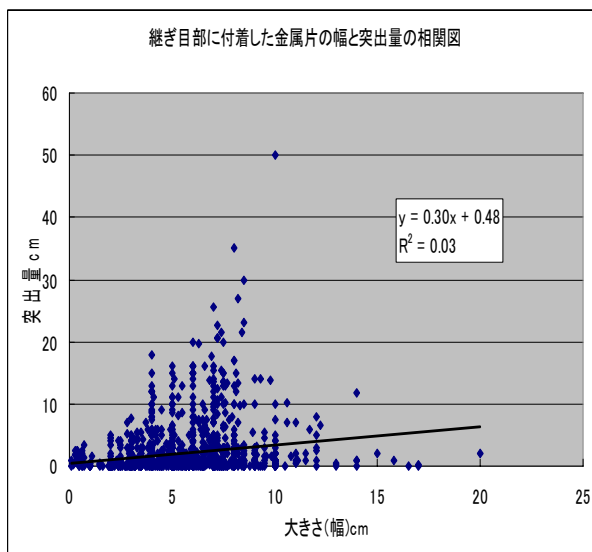
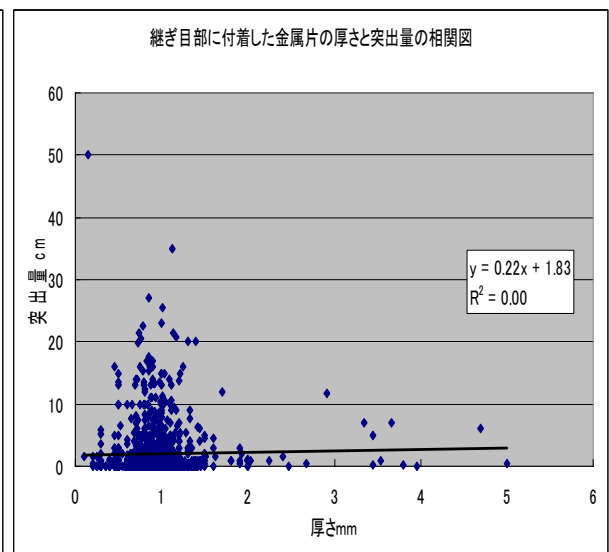
### 【ガードレールの継ぎ目部に付着した金属片】

項目 1	項目 2	相関係数	決定係数	p 値	n
大きさ(長さ)	大きさ(幅)	0.441	0.194	< .0001	1671
大きさ(長さ)	突出量	0.376	0.141	< .0001	1473
大きさ(幅)	突出量	0.182	0.033	< .0001	1470
厚さ	突出量	0.020	0.000	0.478	1247
大きさ(長さ)	厚さ	0.000	0.000	0.998	1355
大きさ(幅)	厚さ	0.059	0.003	0.030	1355
突出量	車道面からの高さ	0.046	0.002	0.076	1462
大きさ(長さ)	縦断勾配	0.018	0.000	0.486	1563
大きさ(幅)	縦断勾配	-0.025	0.001	0.332	1561
突出量	突出角度	0.668	0.447	< .0001	1471
