3-5 車両と推定されるが確定できないものと  
材料分析が必要と判断したもの

車両と推定されるが確定できないものと材料分析が必要と判断したものの写真

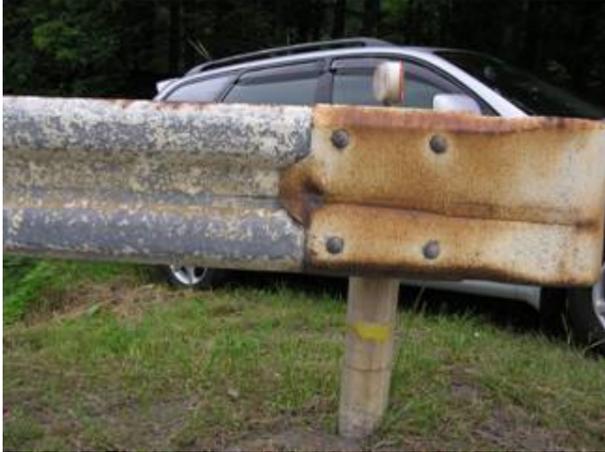
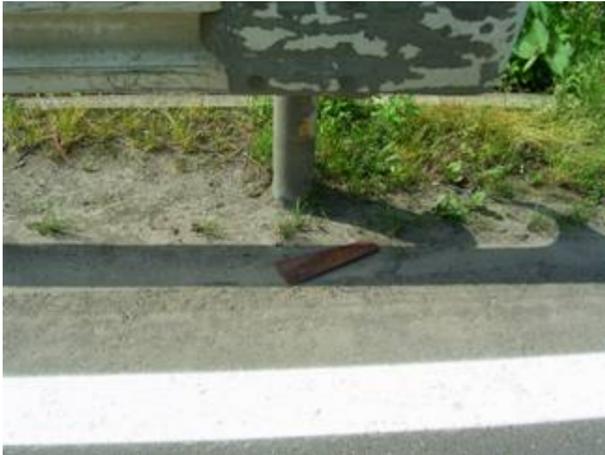
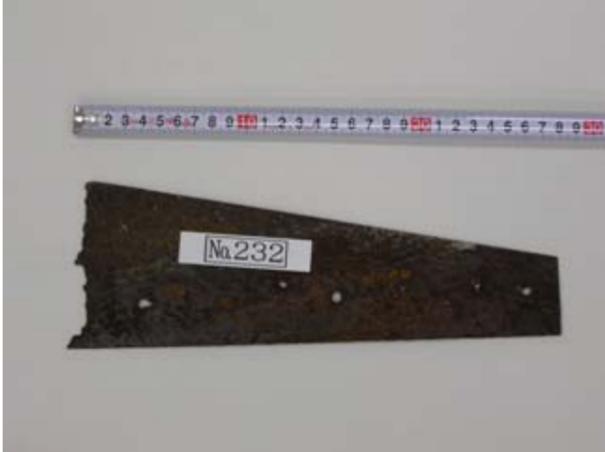
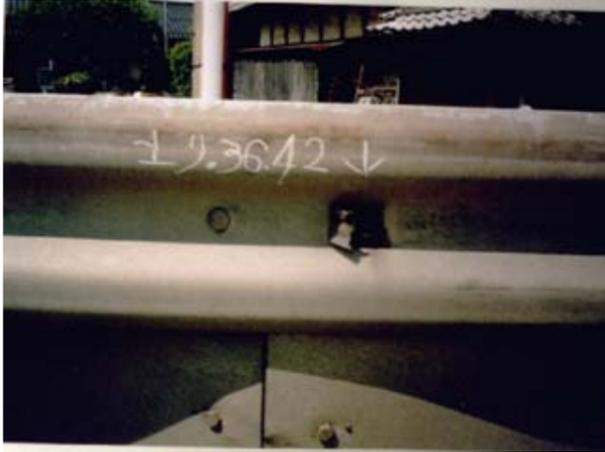
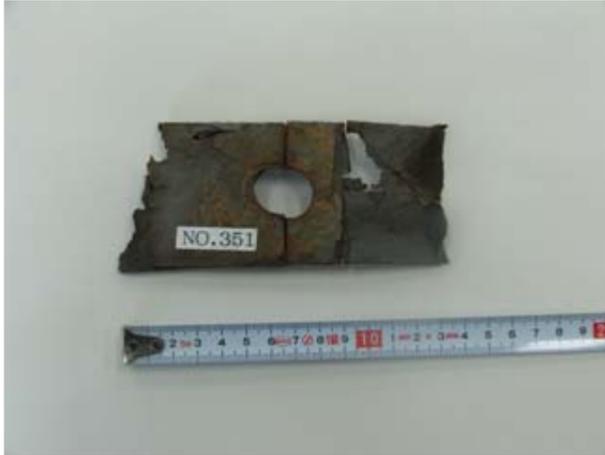
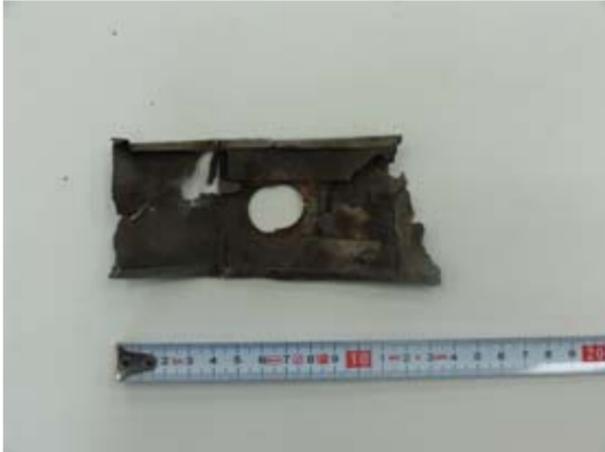
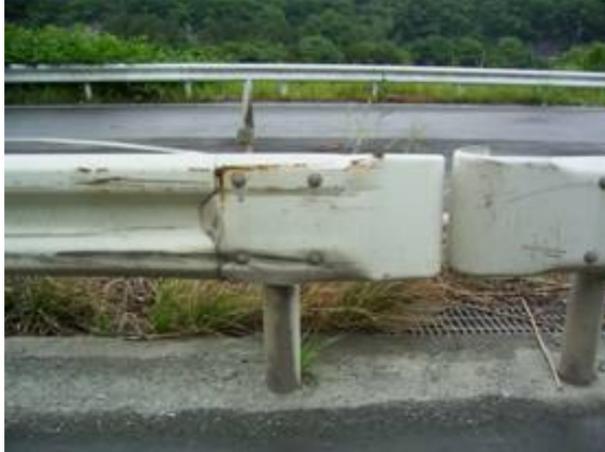
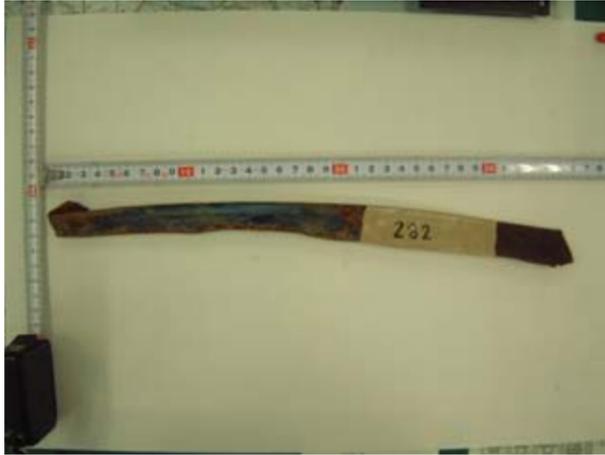
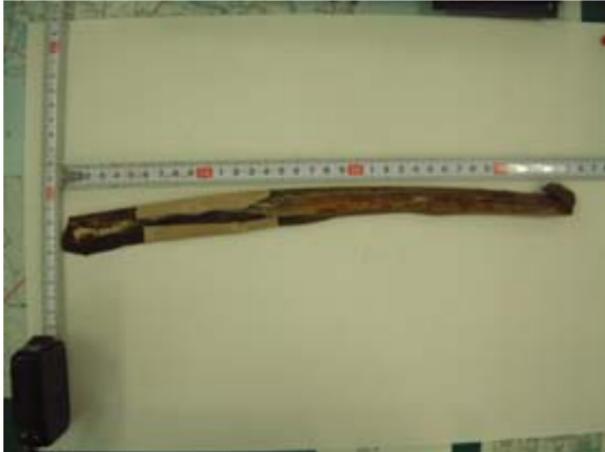
(ア) 金属片の差し込み側が人工的に加工されているように見えるもの		
材料分析が必要と判断したもの		
人工的に加工されたような穴や切り取り跡があるもの	特異な形状をしているもの	
232	351	282

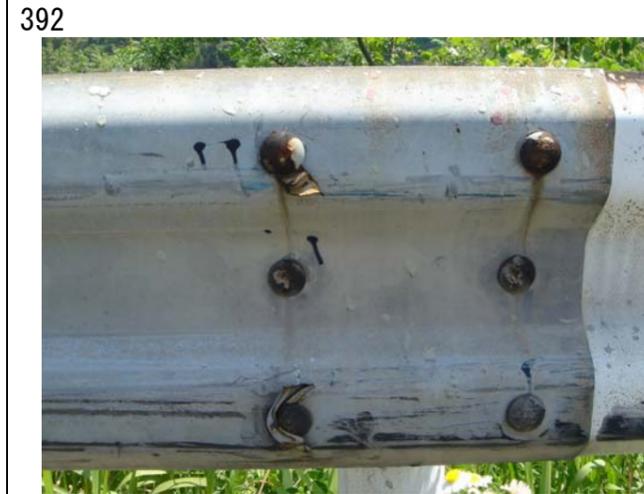
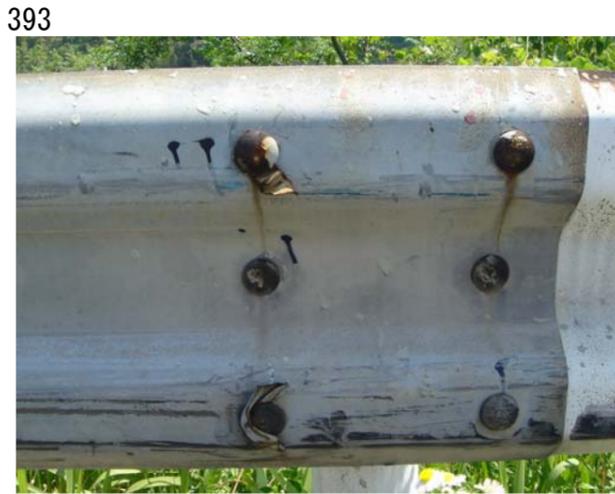
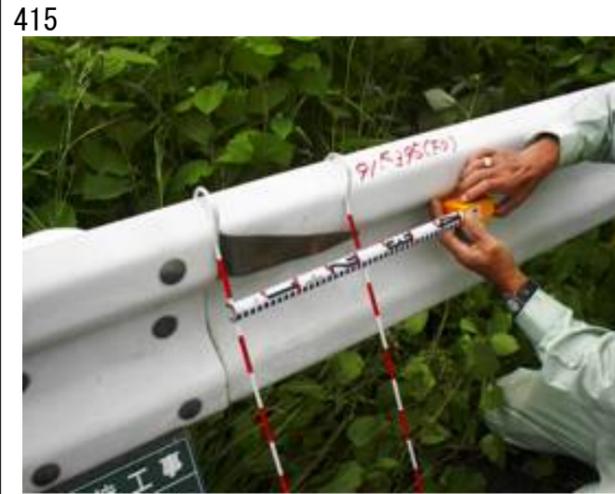
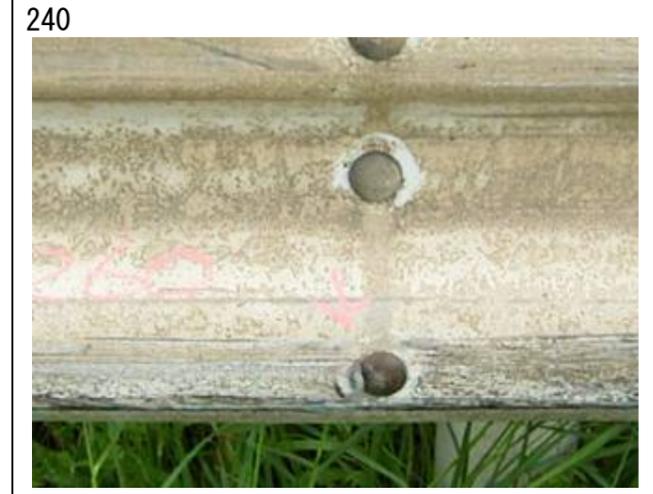
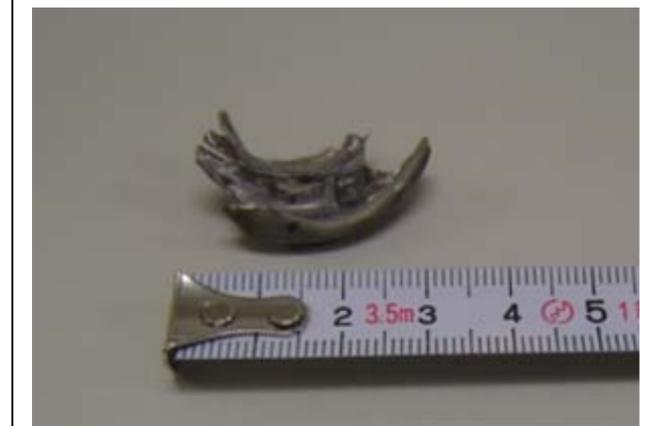
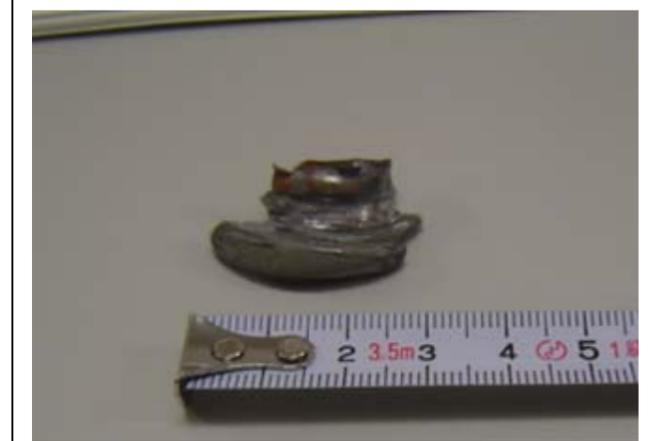
(イ) 破断面が人工的に作られたように滑らかなもの

車両と推測されるが確定できないもの  
(金属片が他機関にあるため、材料分析ができなかったため、確定できなかったもの)

材料分析が必要と判断したもの  
特異な形状をしているもの

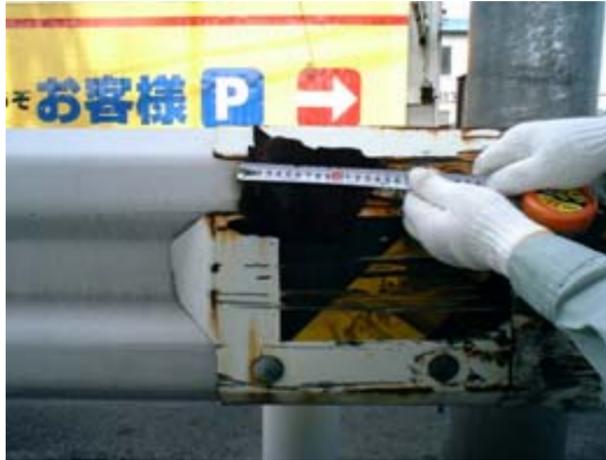
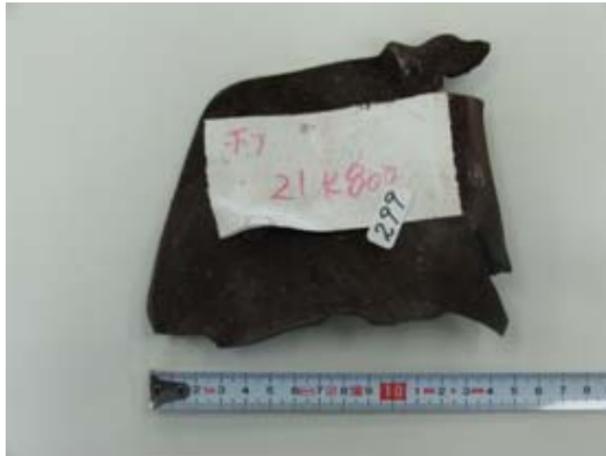
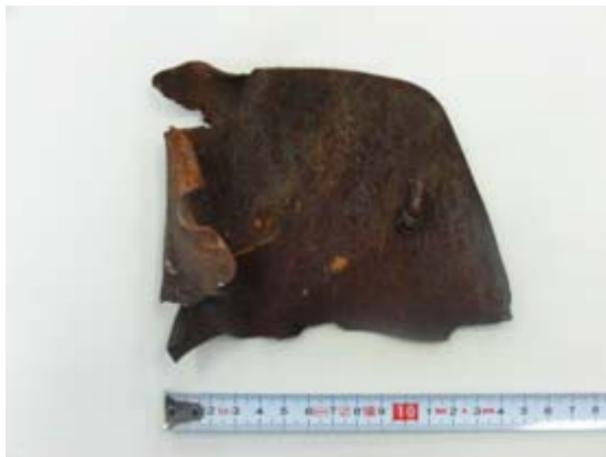
299

(ウ) 金属片の厚さが自動車用鋼板と一致しないもの

自動車鋼板よりも厚いもの (2.3mm を超える)

鉄以外の材質であり車両付帯品とは思われないもの

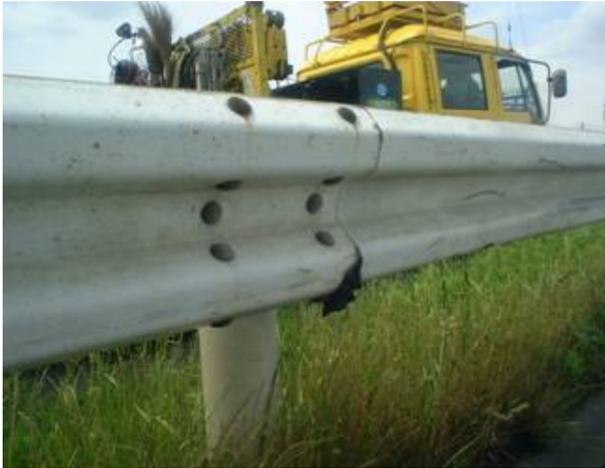
297

(エ) 中央分離帯のある道路で継ぎ目に付着しているもの

特異な形状をしているもの
