盛土構造の高速道路における被災と復旧について

東日本大震災

○常磐自動車道(水戸IC～那珂IC)の例

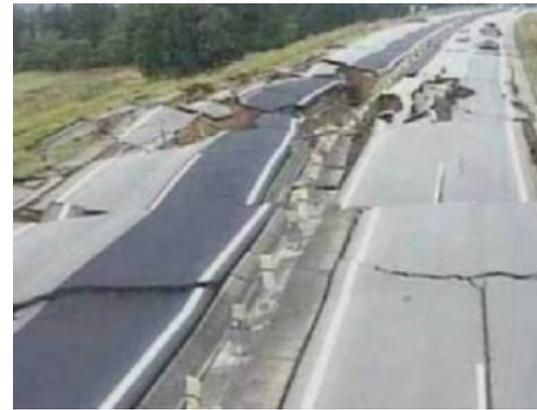
H16年10月23日(発災直後)

関越自動車道(堀之内IC～越後川口IC)の例

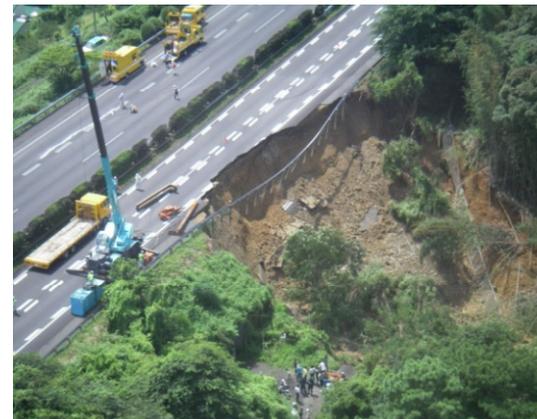
H21年8月11日(発災直後)

東名高速道路(相良牧之原IC～菊川IC)の例
