地域道路経済戦略研究会

四国地方研究会

「交通安全」の取り組み

2. AIカメラによる乱横断する歩行者の観測精度を確認

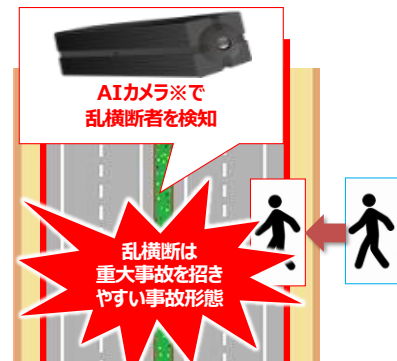
乱横断分析イメージ

- 歩行者が、横断歩道のない車道を横断するいわゆる「乱横断」は、ドライバーにとっても、歩行者がいることを想定して走行していないことが多く、スピードが出ており、発見の遅れを誘発しやすく、重大事故を招きやすい事故形態であり、高齢者の歩行者死亡事故の主要因となっている。
- 乱横断の実態を効率良く把握するため、AIカメラによる検知を検討し、実態把握と対策を検討する。本年度は、乱横断が発生している松山市内のケーススタディ箇所において、AIカメラを設置し、乱横断の検知精度を検証する。

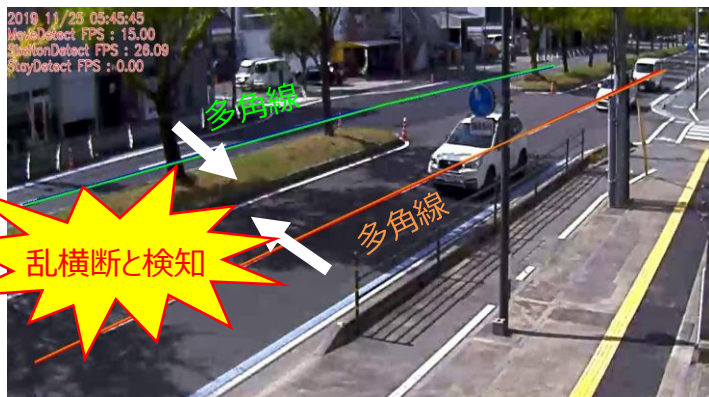
乱横断検知方法

検知した移動体が外側から内側への多角線乗り越え事象が発生した場合、乱横断発生とする。

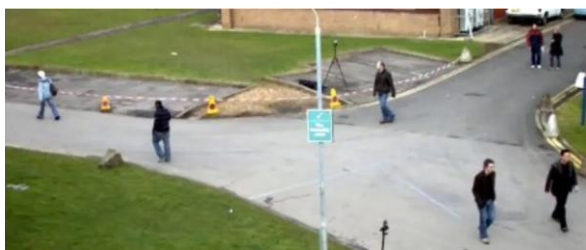
1. 移動体検知 (検知1)

移動体検知方式は、撮影された動画を背景差分法により前景領域を抽出することで、物体の認識を行う。得られた背景領域のサイズ・移動速度などから人物、車両などの対象を推定

↓ 動画の差分により、移動体を検出

移動体検知 (検知1)	骨格検知 (検知2)
精度	小さい画像でも検知可能であるが誤検知が多い	骨格検知がされれば、その精度は高い
未検知	移動体の判定ミス（人を車として判定）による未検知が多い	対象のピクセルが小さいと未検知が多くなる（100ピクセルが必要）
誤検知	移動体の判定ミス（車を人として判定）による誤検知が多い	骨格が検知されれば、誤検知は少ない

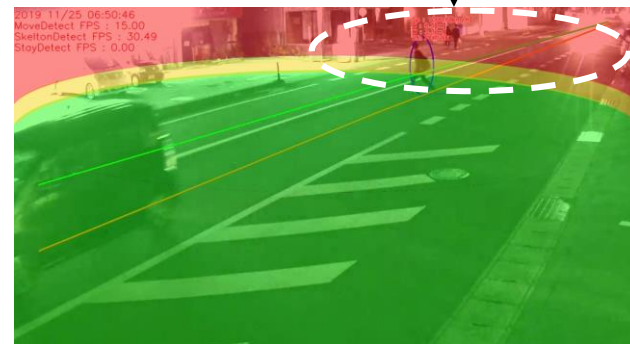
■骨格検知による分析精度

解像度が低い箇所における検知率は低め

検知率 80%以上 20~79% 20%未満

↑ カメラからの距離 概ね20mぐらいまで

↑ カメラからの距離が 30mを超えると 20%未満の精度

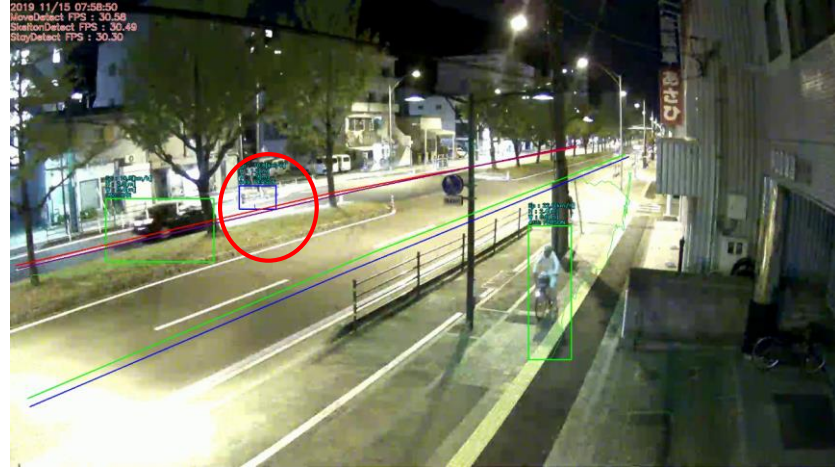
■ 車のライトを移動体として検知

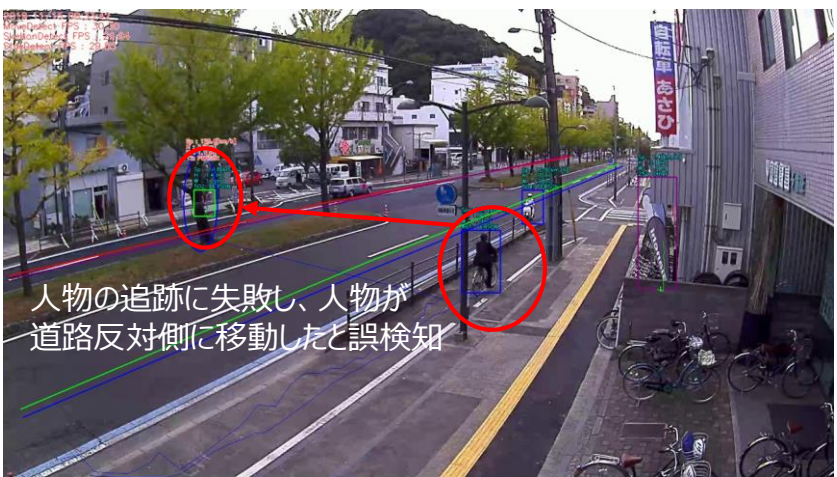
■ コントラストの変化等に伴う追跡処理ミス発生による誤検知

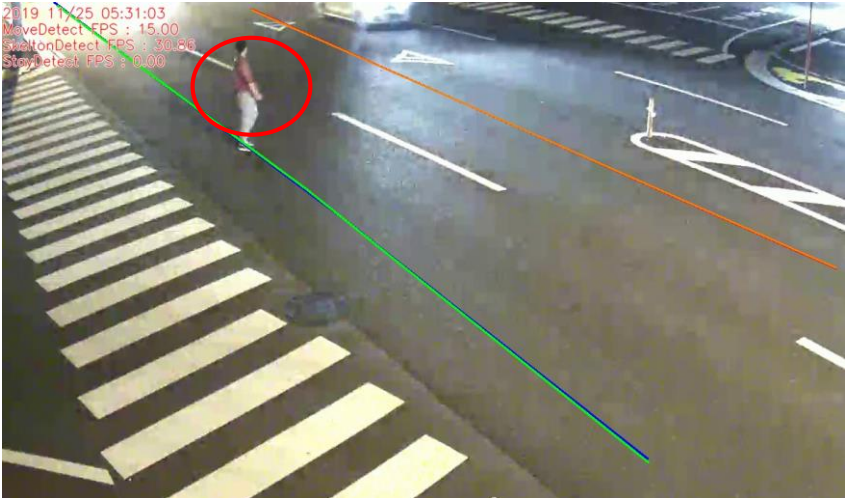
■ 車両のライトにより、対象人物部分の画質・コントラストが悪化した例

- (1) 対象人物の映像中の大きさが検知可能なサイズを下回る。
⇒対応策：高解像度カメラの導入及び、対象人物が大きく映るようにカメラ位置、画角を設定する。
- (2) 多角線乗り越し時に車両と重なる。
⇒現状、対応が難しい
- (3) 車両のライトにより、対象人物部分の画質・コントラストが悪化する。
⇒対応策：画質の悪い学習データを追加して強化学習すれば、検知率UPの可能性
- (4) 夜間の画質不良、コントラスト不足
⇒対応策：カメラの夜間感度を上げる、路上照明を設置することで改善可能

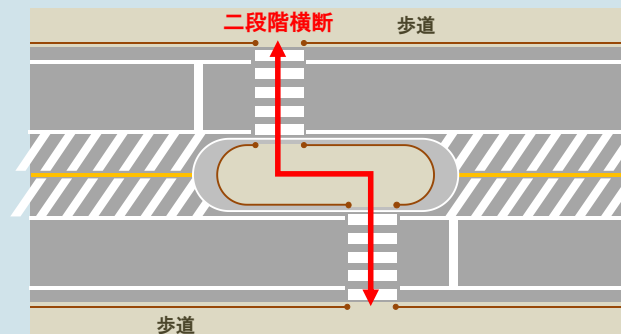
2段階横断施設の検討

- ・2段階横断施設の設置場所
- ・交通島における人の存在をドライバーに提供

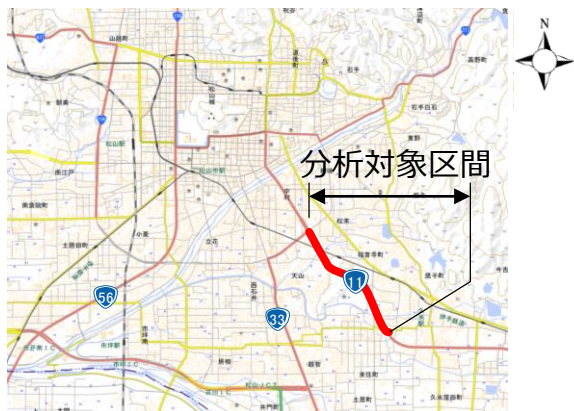
- ・松山市内で最も事故が発生している国道11号の1区間について、回帰分析に必要な日別・時間帯別データを整理し、ロジスティック回帰分析を実施したもののデータが細かすぎた影響もあり有意なモデルが得られなかった。
- ・データ集約及びモデルの見直しに加え、AIを活用した分析手法も視野に再度検討中。

H25～H27の3カ年のうち、データ欠損があるサンプルは除外し、合計12,313サンプルでロジスティック回帰分析を実施
