道路の移動等円滑化に関する継続検討課題

懇談会WGの議論の中で、以下が指摘事項となっている

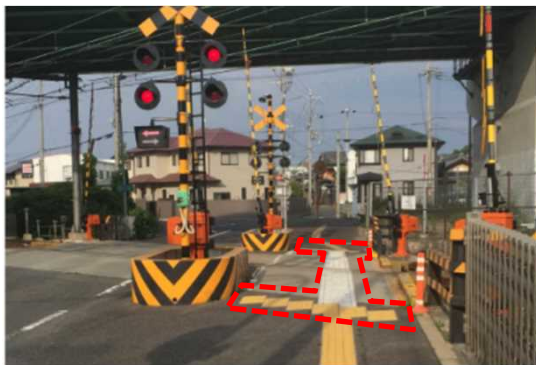
表面に凹凸のついた誘導表示の設置事例

- 先行的に設置されている事例について、構造や設置後の評価について調査
- 直轄国道(特定道路)上の踏切において、視覚障害者の方のご意見も伺い、構造を議論しているところであり、議論の結果を集約

- 先行事例の調査結果、直轄国道での議論結果を基に、「表面に凹凸のついた誘導表示等」の構造を示す

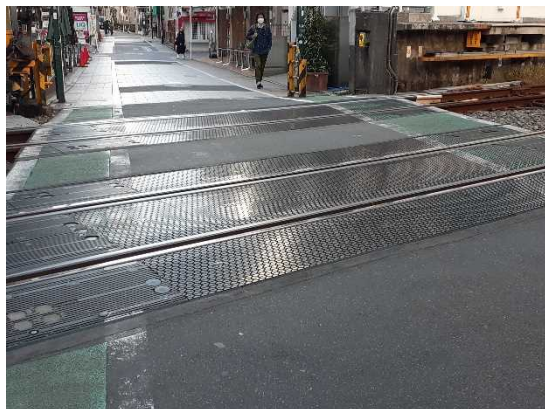
ゴム製

- 踏切内の路面に使用されている材質の事例を調査

- 踏切の路面で使用されている各材質について、評価試験を実施し、試験結果を基に望ましい材質をガイドラインで示す

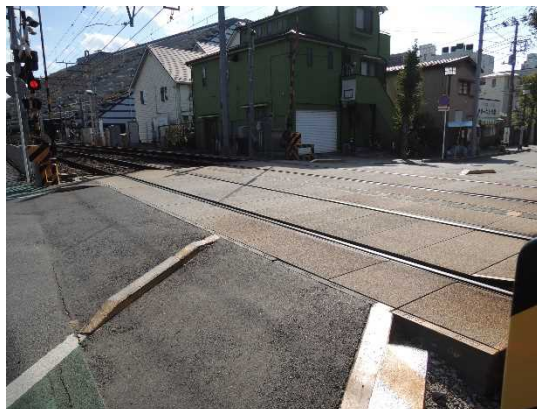
コンクリートブロック

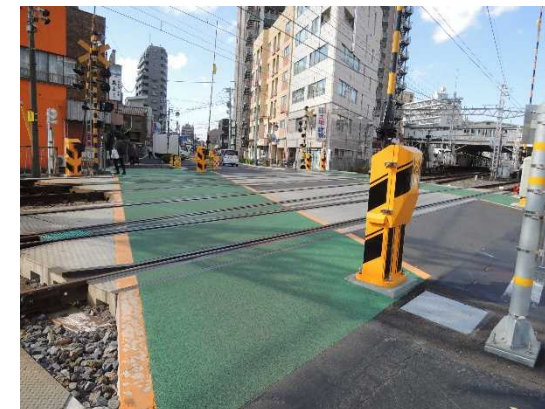
その他(表面舗装)

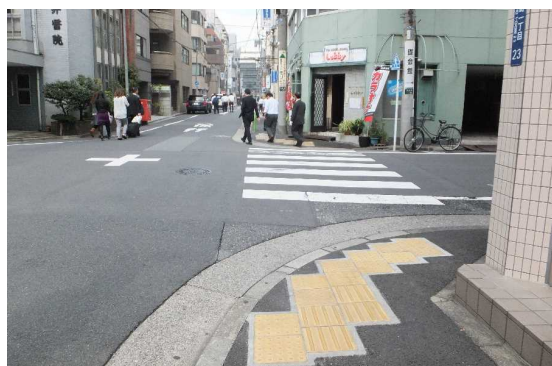
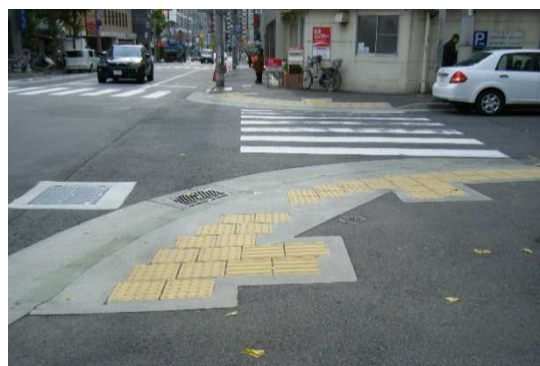
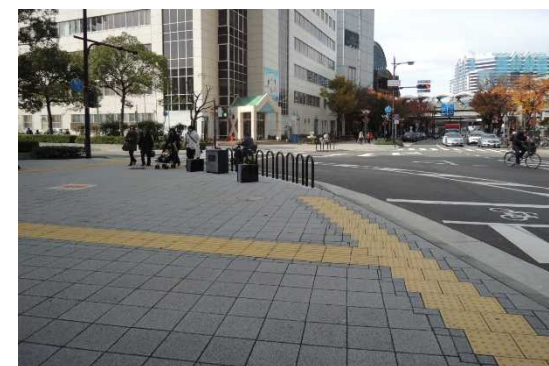
隅切のある歩車道境界での誘導用ブロック設置事例

- 隅切のある歩車道境界での誘導用ブロックの設置方法を工夫している事例を調査
- 事例調査の結果を基に、複数の対策候補案を立案

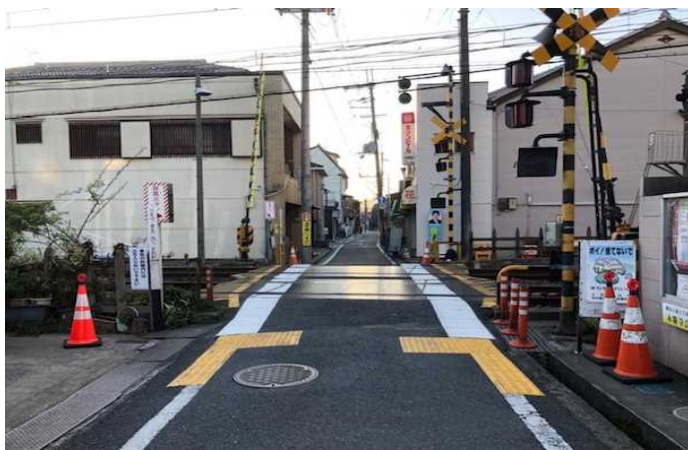
視覚障害者誘導用ブロックを
設置している事例
(奈良県大和郡山市)

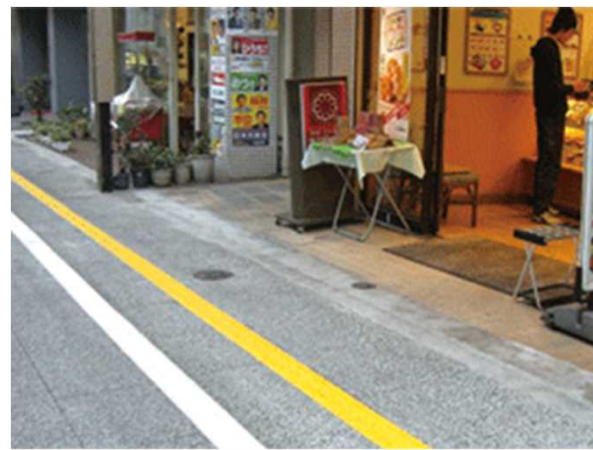
リーディングライン(東京都世田谷区)

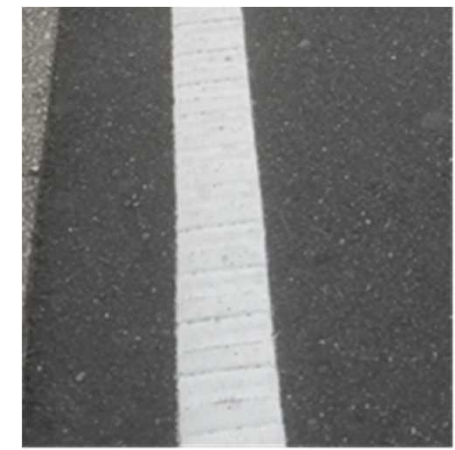
リブ付き外側線(大阪府豊中市)
