踏切道における視覚障害者誘導対策に求められる機能と 今後の検討の進め方

大和郡山踏切事故概要

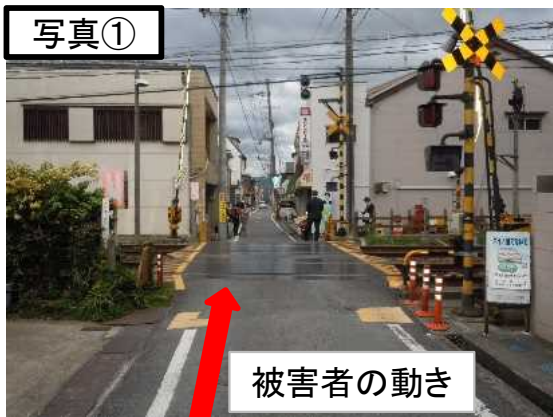
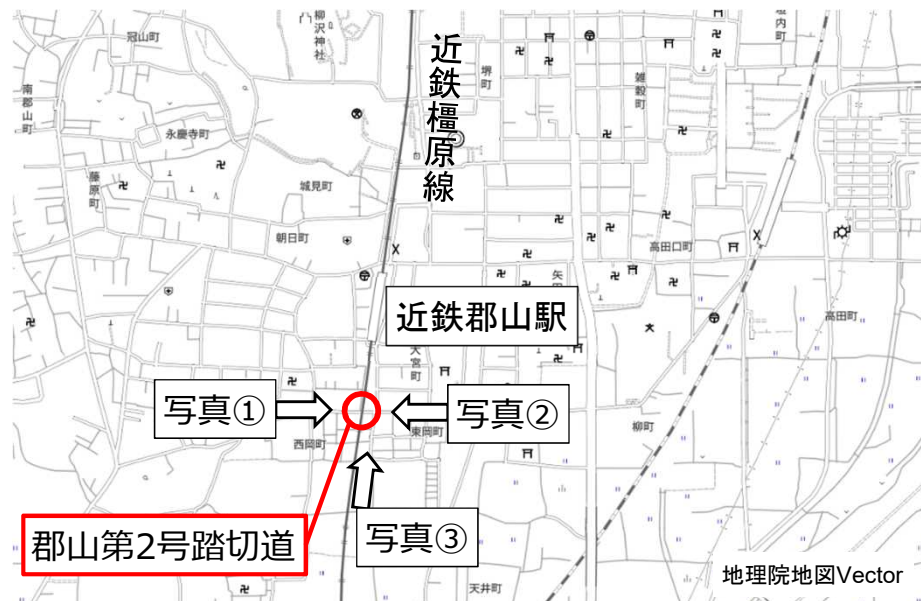
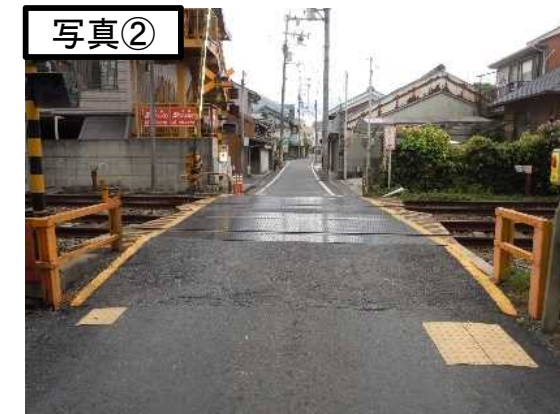
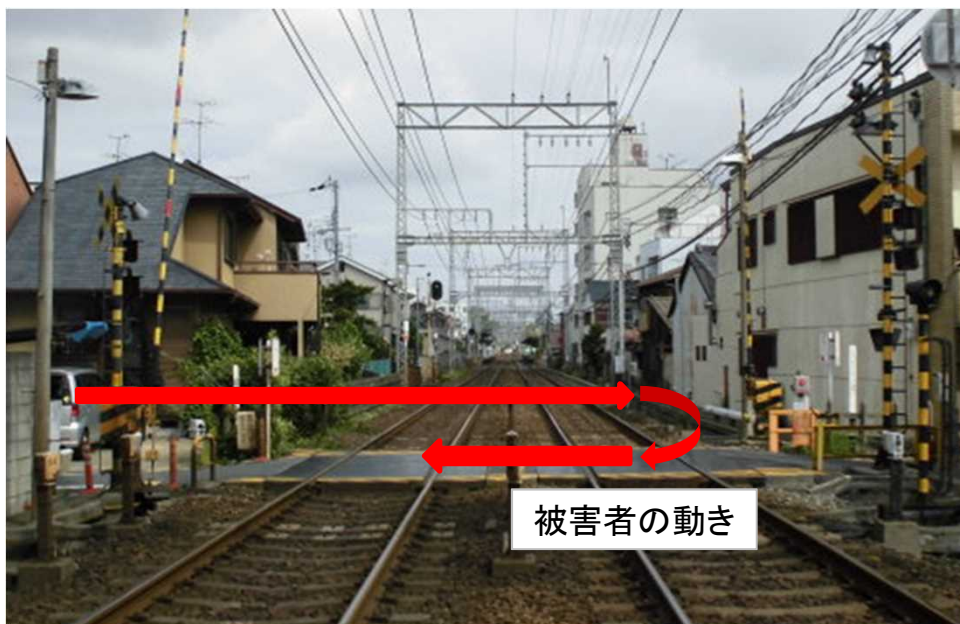
事故発生までの動き

- ①西側から踏切内に立ち入り
- ②警報機が作動し、その場(踏切内)に立ち止まる
- ③進行してきた側に引き返す

- 踏切の存在を認識できていなかった
- 踏切の中にいることを認識できていなかった
- 閉じ込められた場合の対処方法がわからなかった
