技術番号	TN010032-V0023						
技術名	トンネル検査システム(TM-270)			開発者名	株式会社保全工学研究所		
試験日	令和5年 1 月 19 日	天候	晴	気温	°C	風速	m/s
試験場所	国総研実大トンネル実験施設 茨城県つくば市						
カタログ分類	画像計測技術	カタログ	検出項目	ひび割れ幅	試験区分	標準試験 現場試験

試験で確認する
カタログ項目

計測精度[1]通常のひび割れ

技術番号	TN010033-V0024
------	----------------

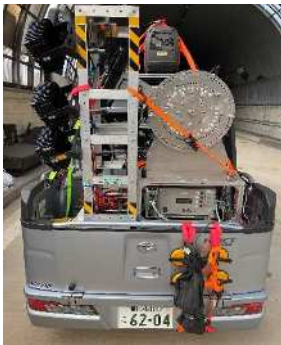
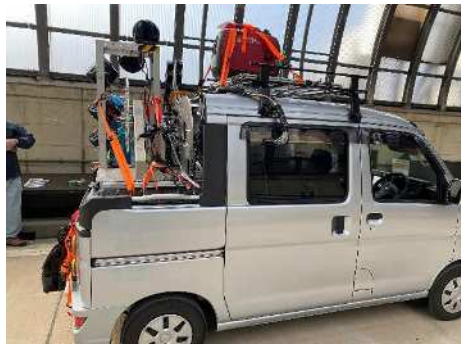
開発者による計測機器の設置状況

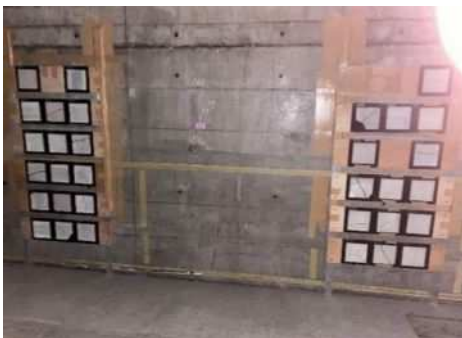
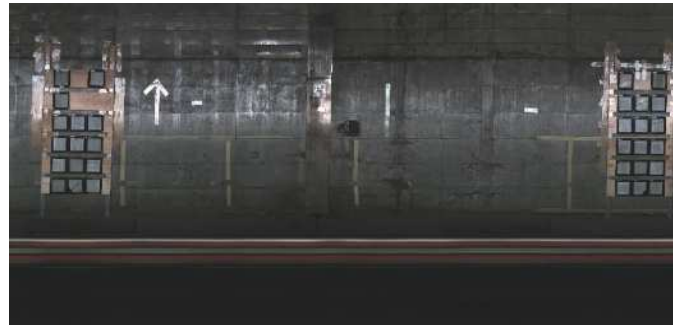
ひび割れパネル設置状況

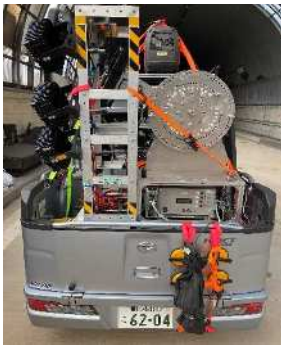
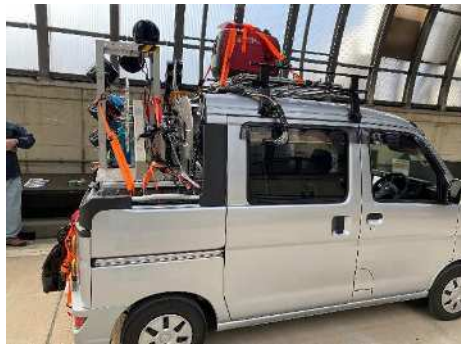
開発者による計測機器の設置状況

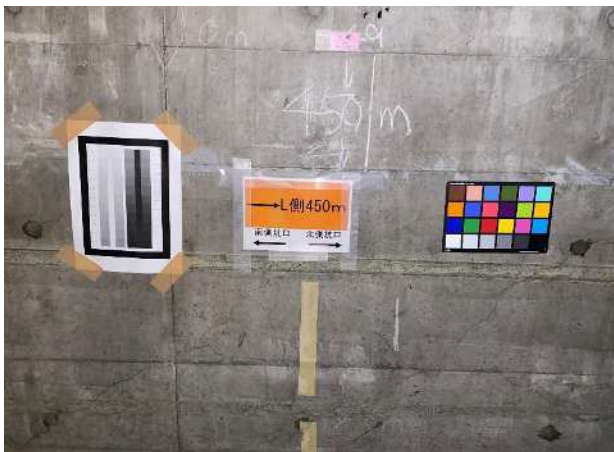
比較対象を得るため、
立会者による計測機器の設置状況

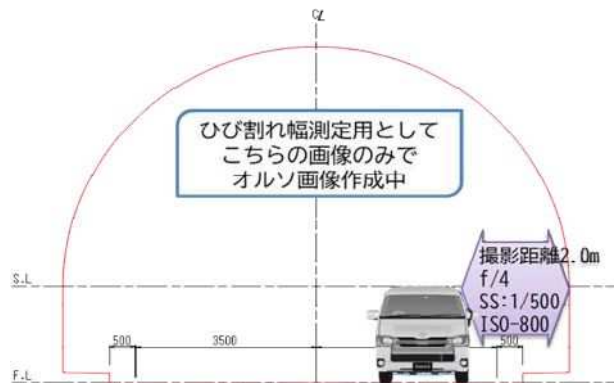
試験体の撮影は、カメラを走行車両にセットし、2mの距離から実施した。

国土技術政策総合研究所実大トンネル実験施設にて現場検証用に設置された試験体。
ひび割れは、以下の6組のひび割れ検出用試験体。

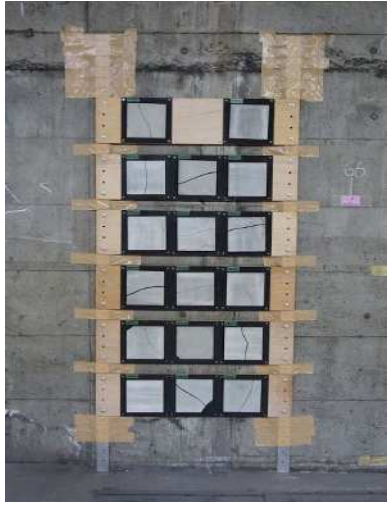
模擬ひび割れ供試体 設置状況

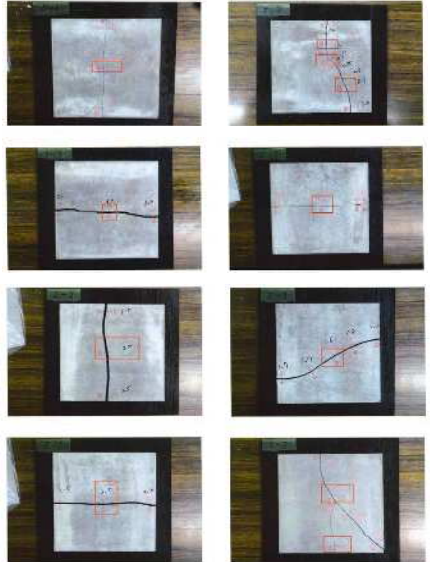
模擬ひび割れ供試体のイメージ

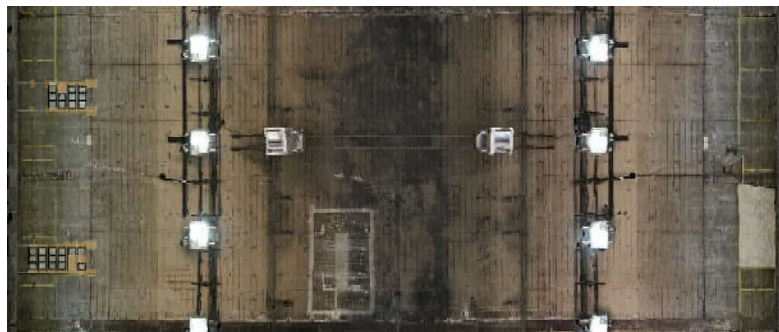
撮影画像を接合
↓
三次元モデルを展開
↓
展開画像

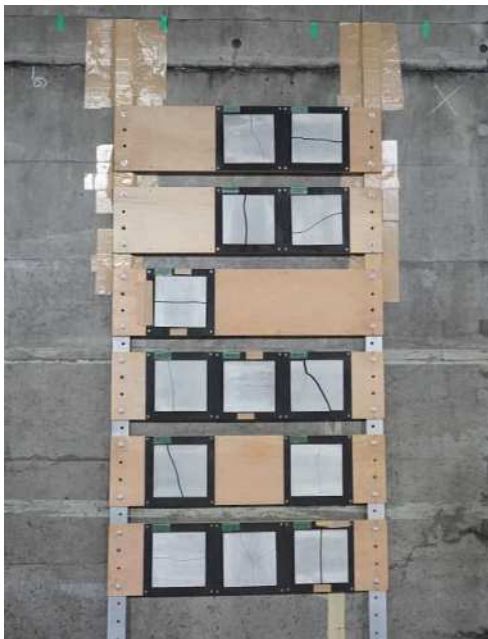
ひび割れパネル状況(遠景)

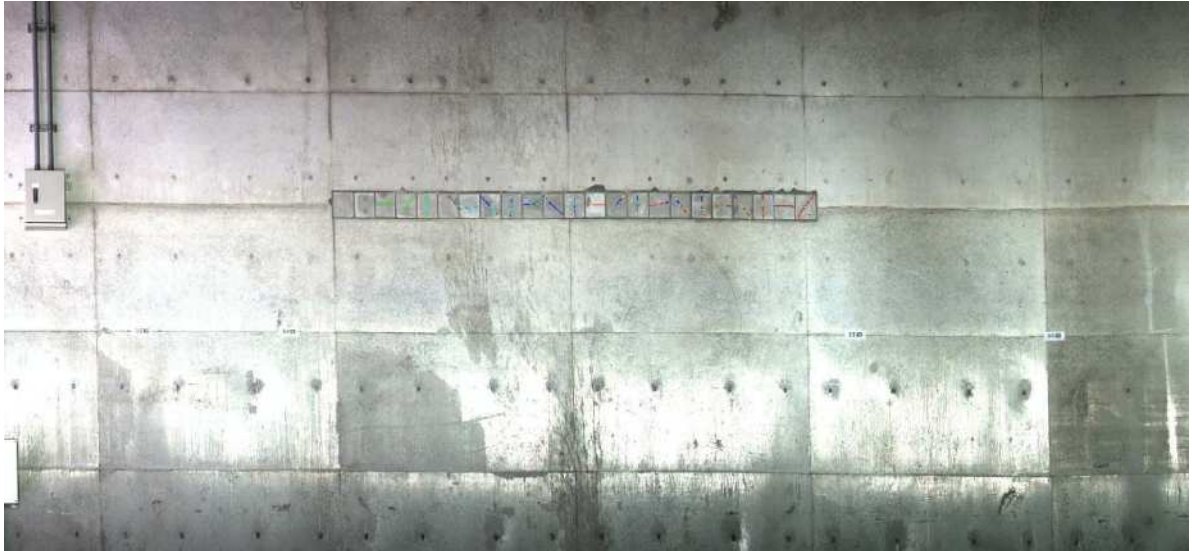
ひび割れパネル現地撮影写真(ひび割れ抽出済み)

- ひび割れ
- ・標準試験方法(2019)
- ・実施年 2024年
- ・最小ひび割れ幅 0.1mm (0.1mmのひび割れを検出可能)
- ・計測精度
- ひび割れ幅 0.1mmの場合
計測精度:0.026mm
- ひび割れ幅 0.2mmの場合
計測精度:0.036mm
- ひび割れ幅 0.3mmの場合
計測精度:0.112mm
- ひび割れ幅 0.5mmの場合
計測精度:0.117mm
- ひび割れ幅 0.7mmの場合
計測精度:0.124mm
- ひび割れ幅 1.0mmの場合
計測精度:0.137mm
- ・ひび割れ幅の最小単位:0.01mm
- ・ひび割れ長さの最小単位:0.01mm
