技術番号 CM010001

技術名 IPカメラだけで夜間運用、録画運用可能なエッジ技術

開発者名 サンシステムサプライ(株)

試験場所 土木研究所管内 試験橋梁

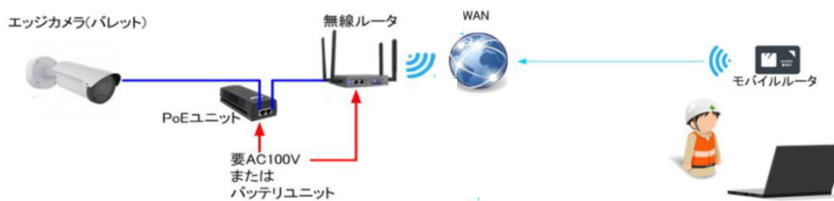
図-3 システム概要

- ・IPカメラ(エッジサーバ)の常時録画映像を映像確認用PCからインターネット回線でIPカメラへアクセスする。
ライブ映像と録画映像の再生が可能

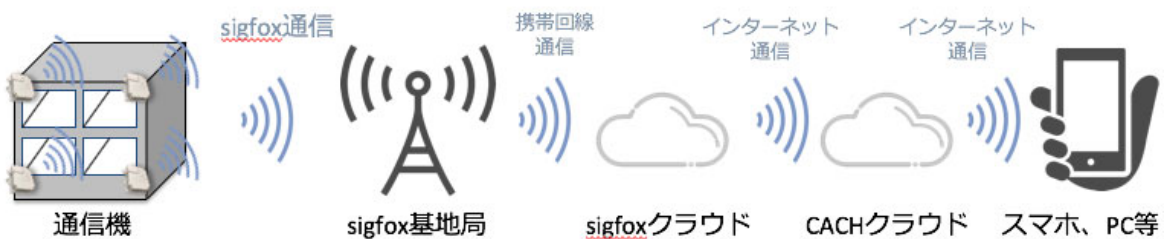
図-3 通信方法

- ・通信機本体にセンサ(ひずみゲージ等)を接続して使用する。(写真-2)
- ・通信機の設置は、鋼橋の場合はフランジ部へマグネットまたは接着剤で固定する。コンクリート橋の場合は桁部に接着剤またはねじ止め。
- ・取得したデータは、通信機本体内で圧縮し、(図-3)に示すように基地局、クラウド等を経由しPCなどの端末へ一定間隔(今回は3分間隔で設定)で送信される。

※sigfox通信とはIoT向けの無線通信規格です。低消費電力で長距離伝送が可能です。

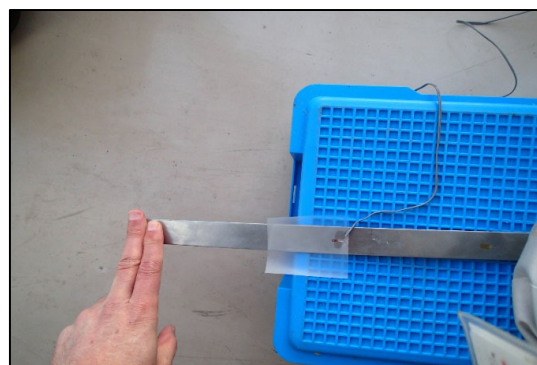
写真-5 強制変位

1. 金属板に強制変位を与え時刻および除荷した時刻と手元PCのデータ到着時刻の整合を確認する。
2. データ到着時刻の確認

強制変位時刻	通信到着時刻	備考 ひずみ($\mu\epsilon$)
強制変位前	—	16:45:02	-2,359
強制変位開始	16:47:00	16:47:39	-721
強制変位終了	16:50:00	16:50:16	-963
除荷	16:51:00	16:52:53	-2,223

- ① 金属板にセンサ(ひずみゲージ)を接着剤で貼り付け(写真-3)、通信機に接続(写真-4)する。
- ② センサ(ひずみゲージ)を取り付けた金属板を(写真-5)のように、強制変位を与え、通信間隔(3分毎)を維持する。
- ③ 強制変位を3分維持した後、除荷する。強制変位を与えた時刻、除荷した時刻を記録する。
- ④ 手元のPCにデータを送信させ、データ到着時刻と強制変位を与えた時刻とを比較し、整合を確認する。(写真-6)

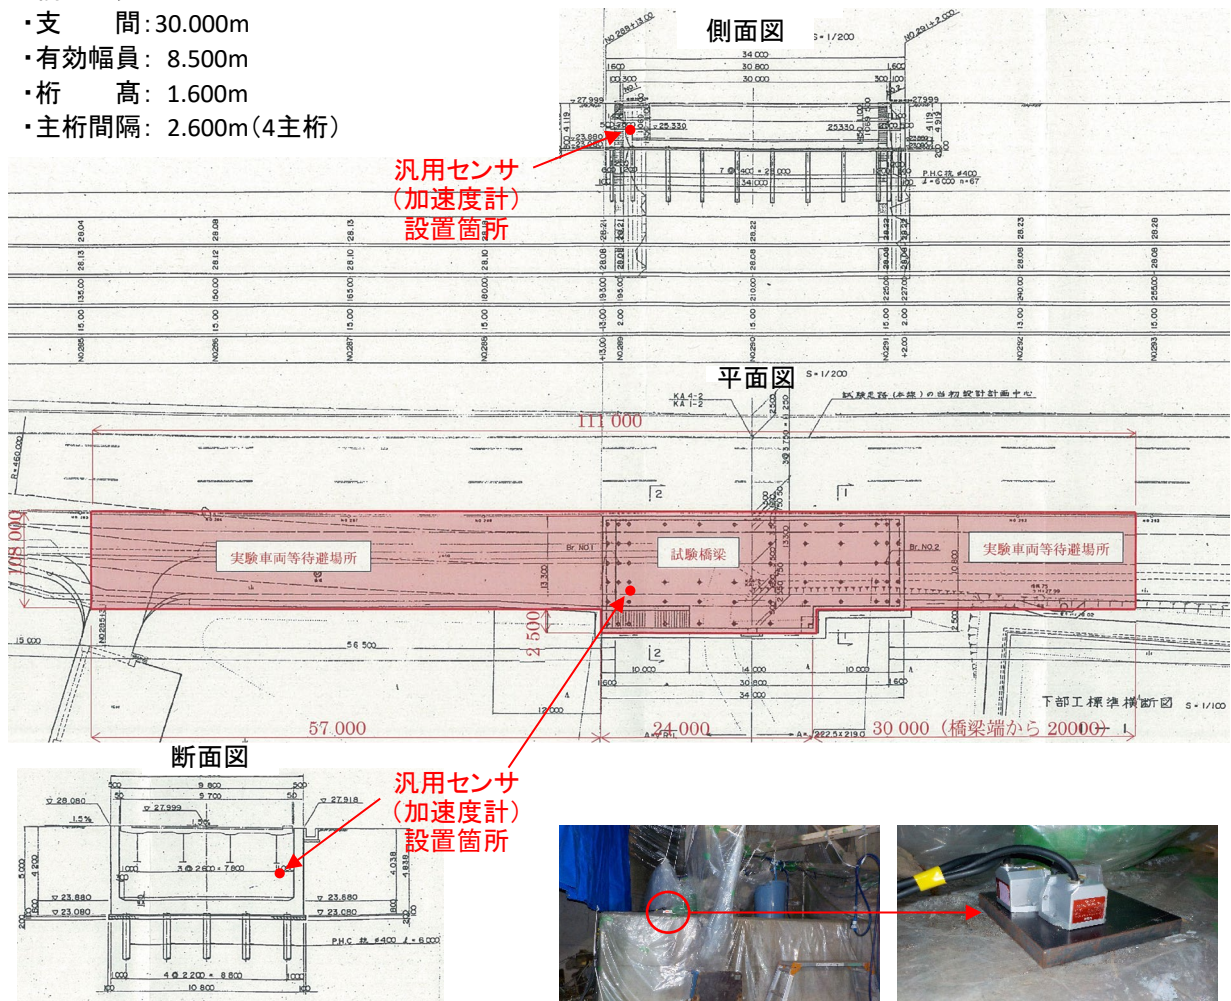
図-1 全体一般図

- ・構造形式: 鋼単純鉸桁橋
- ・橋 長: 30.800m
- ・支 間: 30.000m
- ・有効幅員: 8.500m
- ・桁 高: 1.600m
- ・主桁間隔: 2.600m(4主桁)

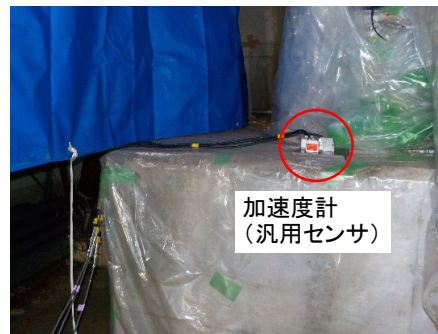
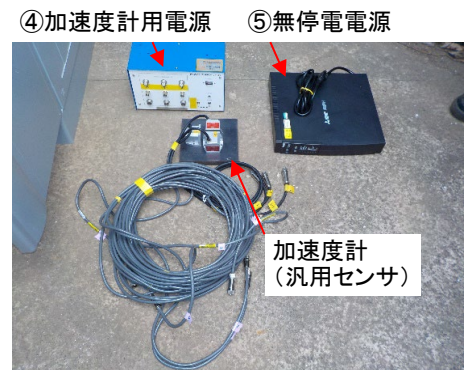
写真-5 機器構成 (機器収納BOX内部)

- ① 機器収納BOX
- ② M2Mルータ
- ③ データ収録用パソコン
- ④ 加速度計電源
- ⑤ 無停電電源
- ⑥ A/D変換器

①機器収納BOX

扉を閉めた状態

②M2Mルータ

③データ収録用パソコン

④加速度計電源

⑤無停電電源

⑥A/D変換器

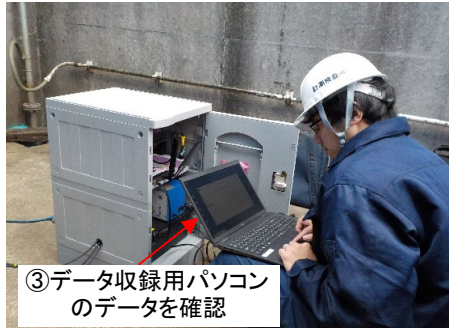
写真-6 データの確認

・加速度計(汎用センサ)からの計測データをA/D変換器により変換したデータが収録されている「データ収録用パソコン」およびクラウドサーバにアップロードされたデータを保存した「データ確認用パソコン」のデータを比較し、双方のデータが同一であることを確認する。

③データ収録用パソコンのデータを確認

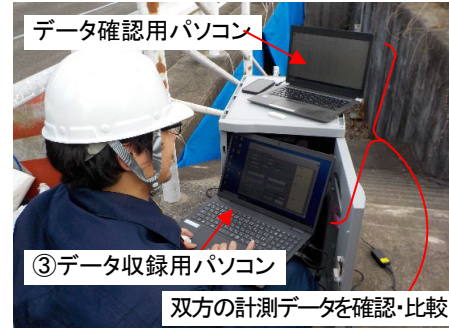
写真-7 データの比較

双方の計測データを確認・比較

・双方のパソコンのデータを比較した結果、ファイル名、ファイルサイズ、更新日時 とともに同一であることを確認した。(データ通信が正常に行われていることを確認)
