ASR劣化が顕在  
化していても内  
部の劣化を外観  
だけでは判定で  
きない

# 超音波法で内部のひび割れによる劣化診断を行う

# 電磁誘導法で鉄筋破断の有無を 非破壊的に検査する

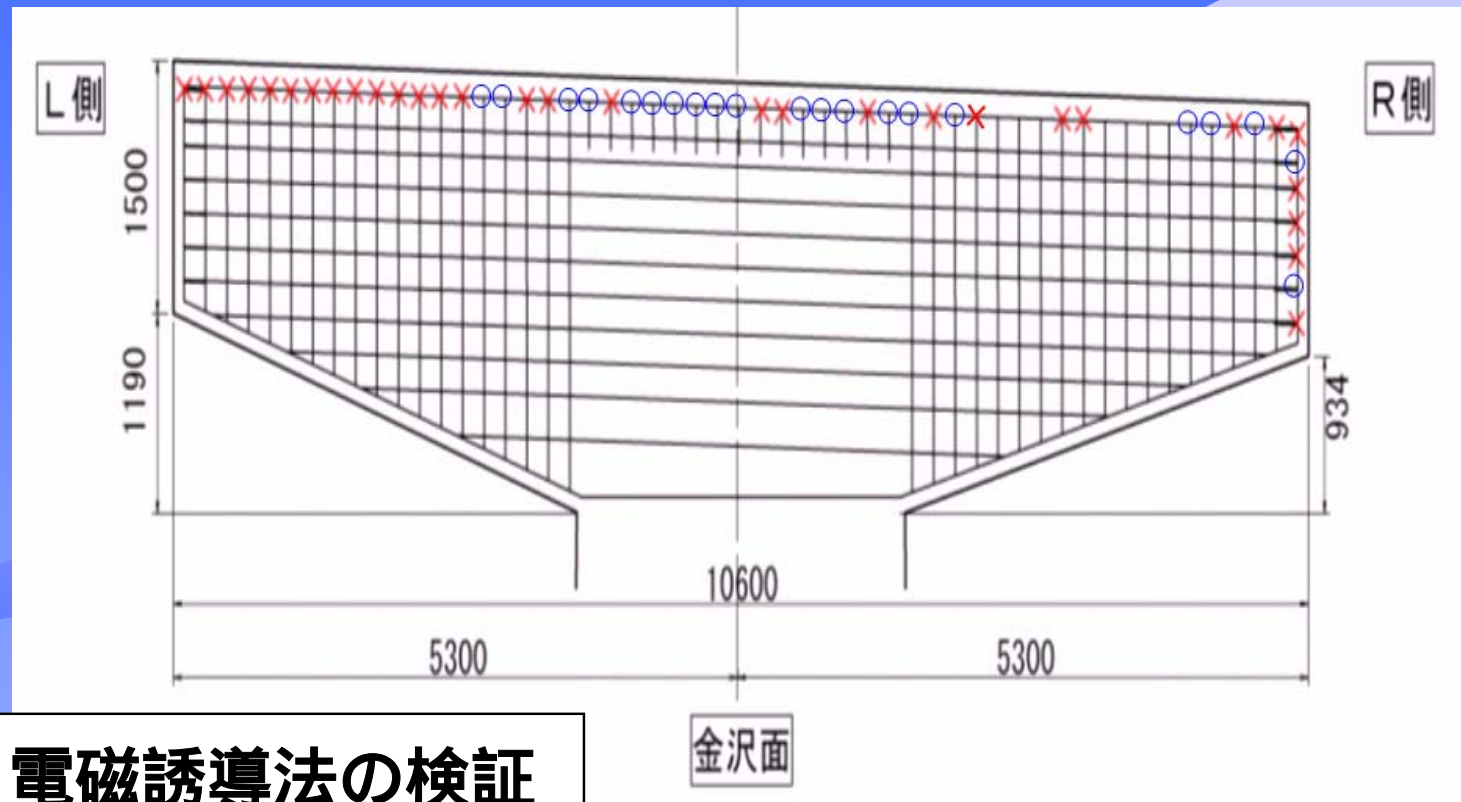
### 電磁誘導法の検証

- ・金沢側 23/30 77%
- ・穴水側 14/19 74%
