緻密でよく曲がるセメント系材料を用いた補修・補強工法

研究代表者: 名古屋大学 中村 光

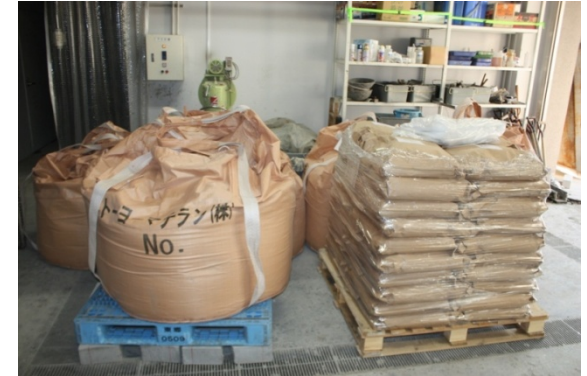
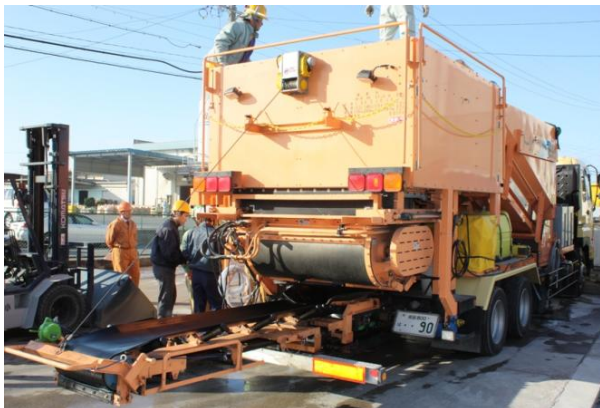
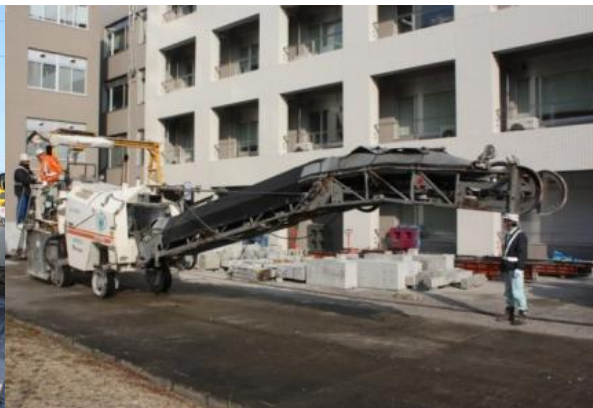
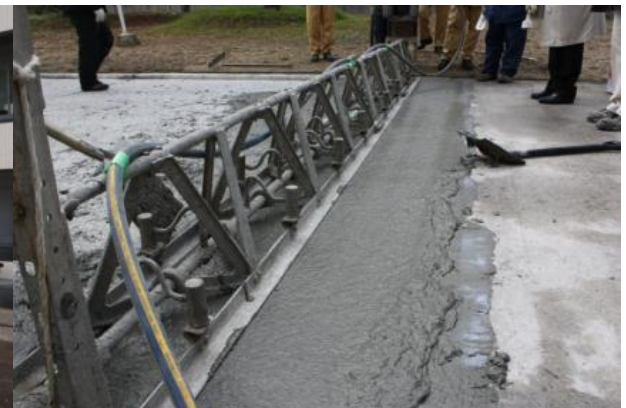
・現場での練混ぜ方法等の確認

→モーター車による練混ぜ, 簡易テンプレートによる表面処理が可能

・部材の疲労耐久性の確認

→付着部を含む疲労耐久性を確認中(H22年度も実施予定)

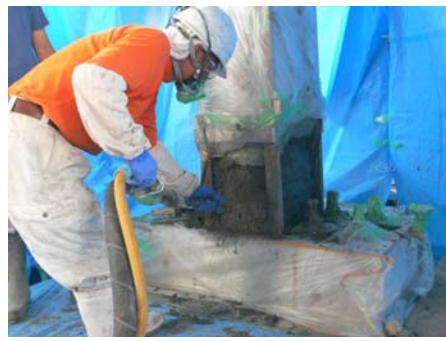
吹付けの状況

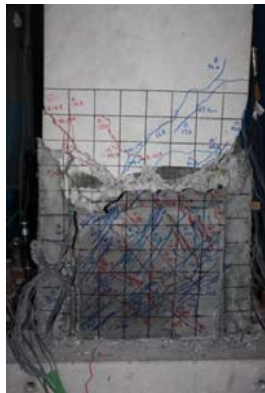
補修供試体の損傷状況

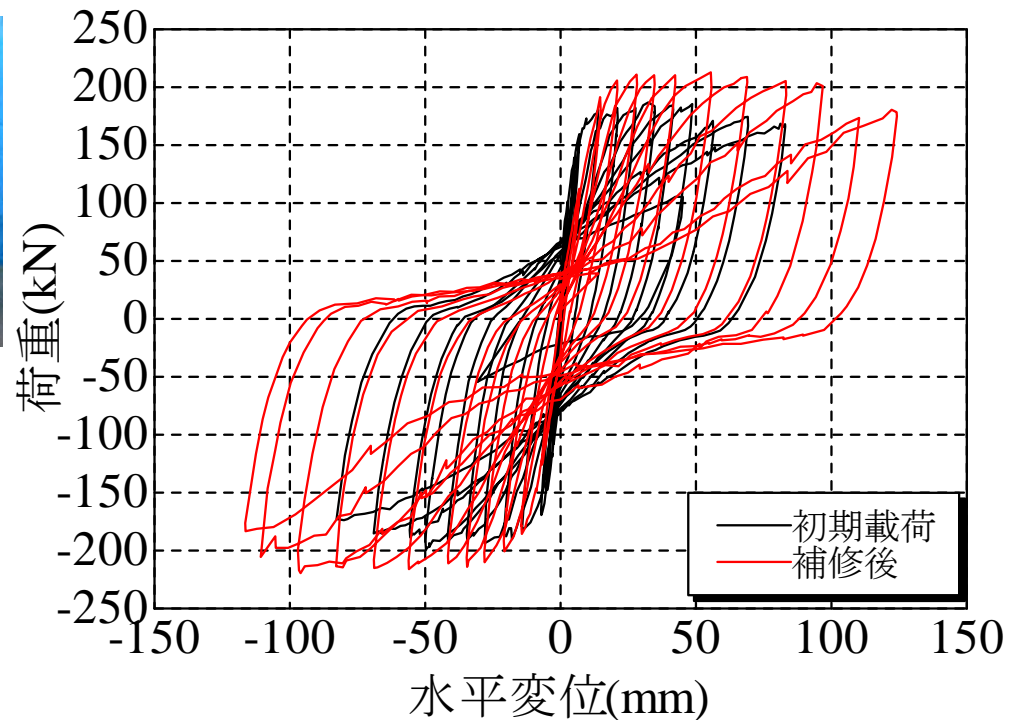
→UHP-SHCCにより断面の形状を元に復旧した結果，耐力および靱性が初期のレベルまで回復
