道路政策の質の向上に資する技術研究開発

【研究状況報告書（FS研究対象）】

①研究代表者	氏名（ふりがな）		所属		役職
	すずき もとゆき 鈴木 基行		東北大学		教授
②研究 テーマ	名称	繊維シートや鋼板によって補強されたRC部材の再劣化に対する健全度評価法の開発			
	政策 領域	[主領域] ⑧道路資産の保全	公募 タイプ	II	
		[副領域]			
③研究経費（単位：万円） ※受託金額を記入。	平成25年度 1392.72				
④研究者氏名	（研究代表者以外の主な研究者の氏名、所属・役職を記入。なお、記入欄が足りない場合は適宜追加下さい。）				
氏名		所属・役職			
内藤 英樹		東北大学・准教授			
松崎 裕		東北大学・助教			
⑤研究の目的・目標（提案書に記載した研究の目的・目標を簡潔に記入。） 補修・補強後のコンクリート構造物は再劣化に留意して経過観察する必要があるが、繊維シートや鋼板補強によって表面が覆われた主桁や床版などは、内部の変状を目視によって確認できない。本研究では、このような <u>目視困難箇所の点検を想定して、簡便かつ高精度の振動試験方法を提示する</u> 。そして、繊維シートや鋼板によって補強されたRCはり供試体を作製し、3つの耐久性劣化要因（塩害、凍害、疲労）とこれらの複合劣化を想定した劣化促進試験を行い、 <u>損傷レベルと振動特性および構造性能の関係を整理する</u> 。また、非破壊検査法の精度、劣化部材の構造性能評価や荷重のばらつきなどを考慮して、 <u>構造物の使用性や安全性を限界状態超過確率で表せる信頼性評価に応用する</u> 。そして、 <u>実道路橋の現場試験を行い、早期実用化に向けた課題の整理と解決を図る</u> 。

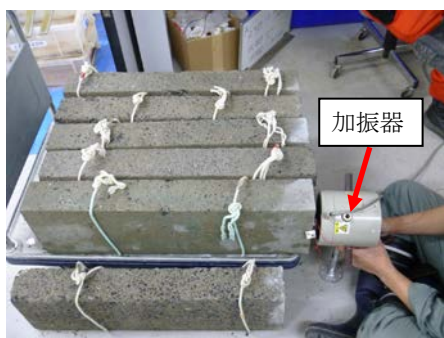
写真-3 振動試験の状況

はり供試体の凍結融解試験は水中 A 法とし、 $-18\sim+5\text{ }^{\circ}\text{C}$ の温度履歴を目標の劣化レベルまで与えた。写真-3 に示すように、加振器を用いて軸方向の縦振動を励起し、はり供試体の共振周波数を測定した。相対動弾性係数は共振周波数から計算することができる。

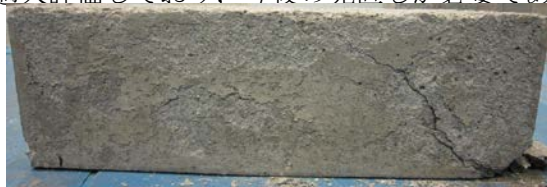
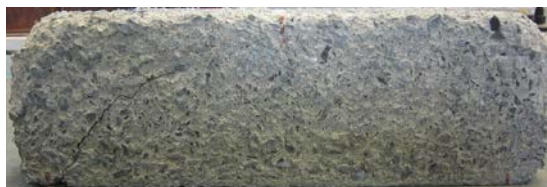
写真-4 载荷試験後の供試体の損傷状況

(a) スターラップあり，周波数変化率 0.90

(b) スターラップあり，周波数低下率 0.71

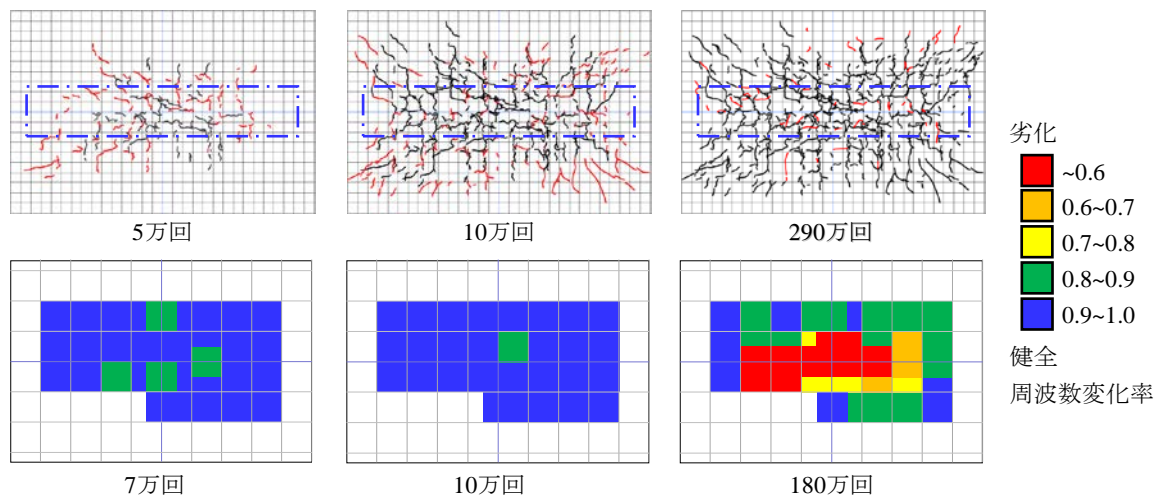
図-18 床版下面のひび割れ性状と共振周波数の分布

図-18 に示すように、提案する局所振動試験によって床版の共振周波数の分布が得られ、床版内部の疲労損傷の発生と進展を追従することができた。このような測定手法を道路橋の点検に応用すれば、疲労損傷の分布を時系列でマッピングした床版の維持管理が可能となる。

実際の道路橋では水や塩分の供給、車両走行位置と主桁間隔の関係など、疲労損傷が様々な場所で生じている。このような疲労損傷が離散的に生じている道路橋床版の使用性や安全性を評価するためには、構造解析による評価が不可欠である。現在、図-18 に示すような疲労損傷のマッピングを考慮した床版の FEM モデルを構築している。今後、劣化部材の耐荷力や疲労に対する余寿命評価に繋げていく。

- 輪荷重走行試験によって生じる床版内部の疲労損傷の発生・進展をマッピングできた。(図－18)
- 共振周波数を指標として、終局(抜け落ち)に至る走行回数の 1/10 の段階で疲労損傷を検知できる可能性が示唆された。(図－19)

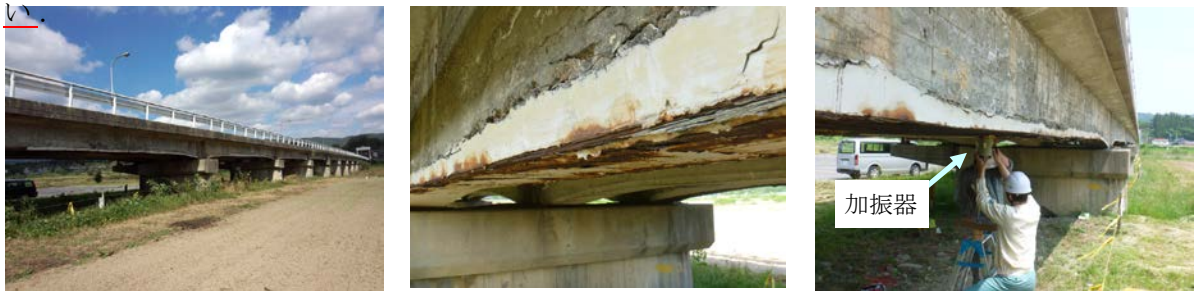
写真-5 鋼板補強した道路橋RC主桁の現場試験

対象とする道路橋は、1934年に竣工された橋長218.0m、道路幅員6.0mの15径間単純RCT桁橋である。道路橋の全景を写真-5(a)に示す。本橋では3本の主桁のうち、両外側のG1およびG3桁の下面に厚さ8mmの鋼板が接着補強されている。主桁高さは920mmを基準として、橋軸方向に変化している。目視と叩き点検では、鋼板補強したG1とG3桁において著しい鋼板の腐食が見られ、広範囲にわたって鋼板の剥離が確認された。また、主桁と補修コンクリートの境界部にも顕著なひび割れが見られた(写真-5(b))。劣化要因は、融雪剤による塩害と凍害の複合劣化と考えられる。なお、中桁(G2・無補強)については劣化・変状は見られなかった。

本実験では、写真-5(c)に示すように、第1径間(スパン12.6m)に対して3本の主桁下面から鋼板を介して局所振動試験を行った。局所振動試験による主桁の共振周波数の分布を図-20に示す。ここでは、理論によって求めた健全時の共振周波数を基準とする周波数変化率を示した。これまでの現場試験の経験および表-1の健全部材に対する測定精度を踏まえて、ここでは暫定的に周波数変化率0.9以下を劣化と判定した。なお、鋼板が剥離した箇所では、RC主桁まで振動が伝達せずに鋼板の動的応答を測定するため、健全箇所と比較して10倍以上の応答加速度が得られた。このような箇所では、叩き点検でも容易に鋼板の剥離が判断できた。

(a) 橋梁の全景

(b) 主桁の劣化性状

(c) 局所振動試験の状況
