## 1. 研究の背景・目的

# 市町村のニーズに応える革新的な点検支援システムに関する研究開発

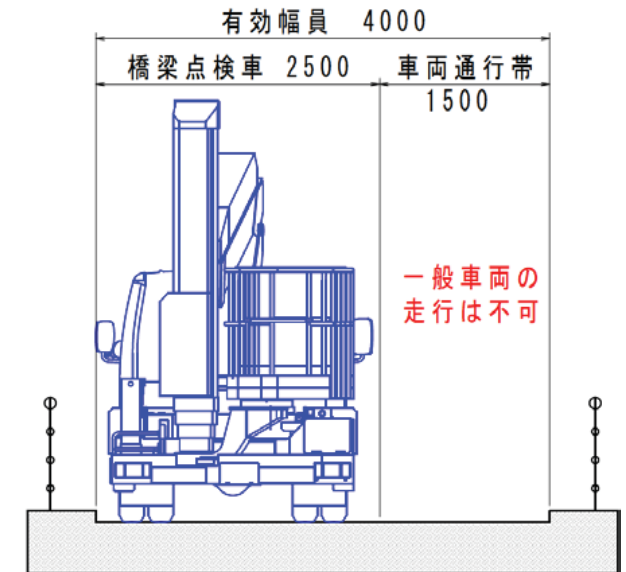
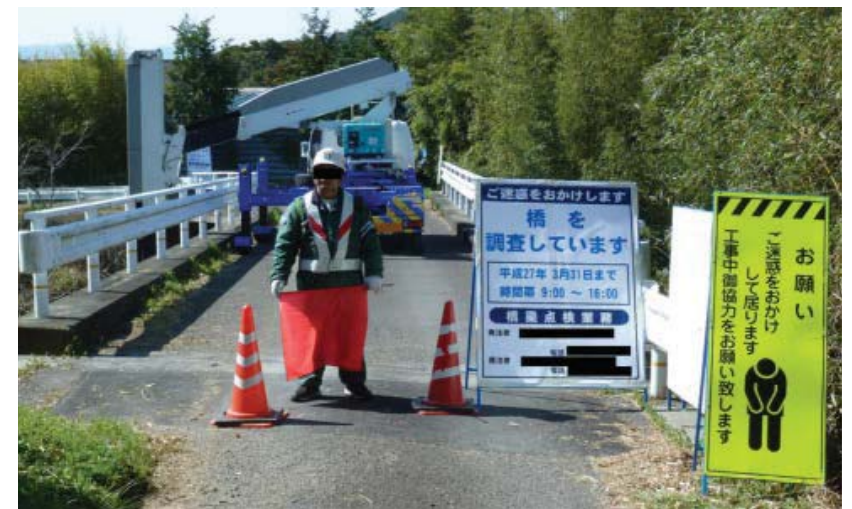
有効幅員4.0mの橋梁の点検状況

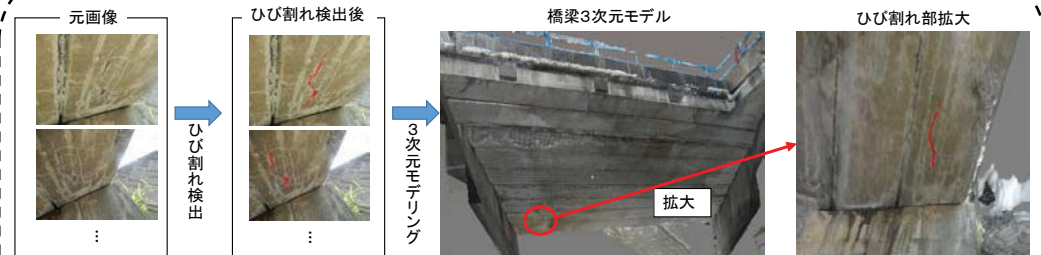
### (3) 橋梁3次元画像マッピングシステム

カメラの視点を変えながら撮影した複数枚の画像から、3次元形状を復元する手法であるStructure from Motion (SfM) 技術により、橋梁を復元することに成功。また、(2-b)で自動検出されたひび割れをマッピングすることにも成功。また、自治体職員による検証も実行。

来年度は、性能と撮影枚数の関係など、ノウハウを蓄積し適用性を向上させる。
