道路政策の質の向上に資する技術研究開発

【研究状況報告書（1年目の研究対象）】

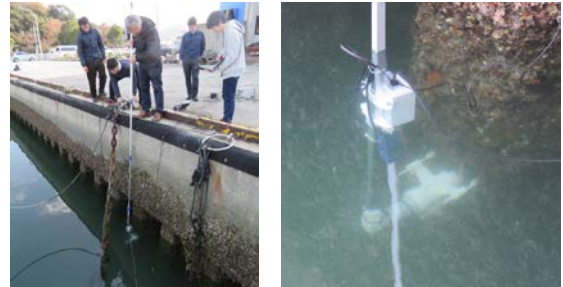
図1 水中部における貝殻付着物上からの測定

川底や海底まで届く30mケーブルの防水型磁気センサプローブを開発することができた。現在、この検査機器を用いて実証実験を進め、実用化における課題を抽出している(図1)。

本年度では水中で、付着生成物を除去することなく、鋼矢板などの鋼板の腐食による減肉を検査できるように、付着生成物の厚さや種類、損傷の程度など、様々な条件下における検出精度の明瞭化を行った。検出信号の対象物からの距離依存性を計測し、距離が50mm離れていても検査可能であり、その距離を測定できる方法とその距離による測定データの補正法を新たに開発することができた。また、予定より少し早めて地上部からの検査を可能とするために

- 1) 水中部の損傷の検出評価技術：従来鋼構造物の腐食による減肉検査では表面の錆や塗装，さらには付着物を取り除かなくてはならなかった。本方法ではこれらに影響されることなく板厚を検査でき，他の方法ではできなかった測定環境を汚染することなく，しかも迅速に検査できる方法を可能とした。すでに河川における水中部での検査は表面付着物が少ないため安定に計測ができ，四万十川の沈下橋のパイルベントの腐食検査においては3橋の全数検査を行い，実績をあげている。港湾施設においては貝殻など厚い付着物の上からでも検査できることを基礎実験で実証した。

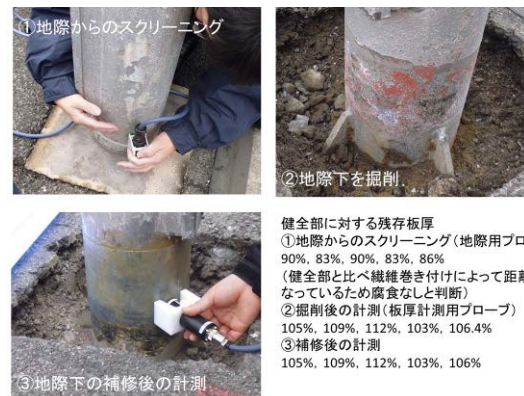
交通量の多い道路上での正確な測定を目指し、岡山大学にて埋設部の鋼部材の腐食損傷に対する磁気非破壊計測用のプローブの最適化と装置開発をおこなった。関西大学がその評価を進め、基本的な断面欠損鋼板に対する板厚の減少量の計測を実施し、その特性を得た。また、実物の標識柱の基部に対して、ブラインド評価を実施し、その後、基部を露出させて評価を実施した(図2)。開発した地際用プローブにより、地際の上から損傷の有無をスクリーニングでき、その後、板厚測定用のプローブを利用することで、腐食量の詳細評価が行えることを確認した。さらに、補修した後の状態でも鋼部材の厚さを計測できることを実証した。

図2 標識柱の地際腐食計測

- 2) 埋設部や閉じ断面の損傷の検出評価技術：照明柱・標識柱の基部の腐食損傷に対しては，磁気非破壊検査装置を用いて，地際用プローブにより地際下の損傷の有無のスクリーニングを行い，損傷が生じていた場合には，基部を露出させ板厚計測用プローブに変更し詳細な板厚評価が行える仕組みができた。この新しい検査方法は学会でも注目され，日本非破壊検査協会の学会や国際学会APEDHMで受賞している。従来の超音波板厚計では，腐食部の板厚測定の値が明確でない場合があるが，本工法では磁気を用いているため，平均的な残存板厚が測定できる。また，炭素繊維シートやガラス繊維シート補修後の板厚測定も実施できることを明らかにした。さらに，リブに疲労き裂が発生することにより，信号強度が変化するため，疲労き裂検出への応用ができる。
