## 道路政策の質の向上に資する技術研究開発

## 【研究終了報告書】

①研究代表者	氏名(ふりがな)	所属	役職	
	しもぎと 下里 哲弘	琉球大学	准教授	
②研究 テーマ	名称	鋼橋の腐食劣化メカニズムの解明と耐久性診断に関する研究		
	政策 領域	[主領域]「大切な道路資産の科学的な保全」 [副領域]「コスト構造を改革し、道路資産の効率的な形成」	公募 タイプ	タイプII
③研究経費(単位:万円) ※端数切り捨て。	平成21年度	平成22年度	平成23年度	総合計
	800	1,200	1,125	3,125
④研究者氏名				
氏名	所属・役職(※平成24年3月31日現在)			
有住 康則	琉球大学工学部環境建設工学科・教授			
押川 渡	琉球大学工学部機械システム工学科・准教授			
小野 秀一	(社)日本建設機械化協会 施工技術総合研究所・次長			
玉城 喜章	(社)沖縄しまたて協会 技術環境研究所・研究員			
⑤研究の目的・目標				
<p>本研究では、腐食劣化した鋼橋に対する実用的な耐久性診断法の提案を目的に、過酷な腐食促進環境下で約30年間曝され極限の腐食状態にあった鋼プレートガーダー橋(以下「暴露橋」)を研究対象に、実橋での腐食減厚調査、腐食環境調査、および暴露橋から採取した腐食鋼材で製作した大型実験桁による耐荷力実験とFEM解析を行う。以下に本研究の内容を示す。</p> <p>(1) 暴露橋での腐食減厚調査より、鋼プレートガーダー橋の腐食減厚分布特性を明確にした腐食マップを作成する。また、腐食マップを活用した鋼橋の維持管理上の重点構造部位や留意事項などを提示し、より合理的な腐食診断法を検討する。</p> <p>(2) 暴露橋での腐食環境調査より、桁内における海塩粒子の飛来特性と腐食減厚分布との関係を解明する。また、暴露橋の鋼材腐食促進環境を再現した鋼材腐食促進法の開発を目標とする。</p> <p>(3) 暴露橋の腐食鋼材で製作する大型実験桁の耐荷力実験およびFEM解析により、腐食減厚分布と残存耐荷力の関係を評価し、腐食劣化した鋼プレートガーダー橋の耐久性診断法を検討する。</p>

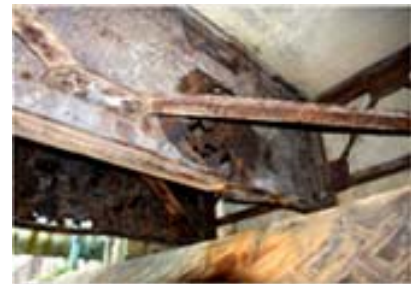
<河川護岸直上の腐食状況>

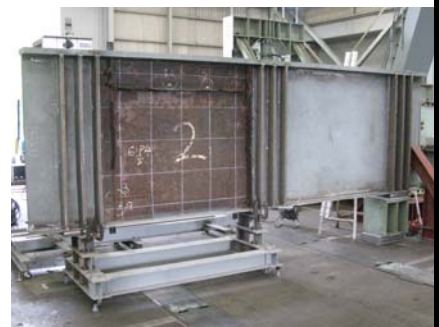
図8 せん断耐荷力の試験桁

既往研究において，腐食鋼桁のせん断耐荷力は一般的に腹板の平均板厚を用いて算出されるせん断耐荷力で概ね評価できるとされている．本研究では28年間厳しい腐食促進環境下にさらされた結果，桁位置，水平補剛材近傍や腹板の高さ方向で異なる腐食減厚分布を有していた鋼桁腹板を用いて，実大試験体を製作し大型载荷実験を行った．その実験結果より，腐食鋼桁のせん断耐荷力特性は腐食減厚分布の違いの影響を受けて低下することを明らかにした．また，実験結果と弾塑性FEM解析を用いて，せん断座屈特性，変形特性，ひずみ分布特性および塑性域の拡がり特性などを詳細に分析した．本研究で得られた結論を以下に示す．
