道路政策の質の向上に資する技術研究開発

【研究終了報告書】

① 研究代表者	氏名 (ふりがな)		所属	役職
	しもきと てつひろ 下里 哲弘		琉球大学	准教授
② 研究 テーマ	名称	表面処理技術を応用した腐食鋼桁端部の性能回復技術に関する研究開発		
	政策 領域	[主領域]	道路資産の保全	公募 タイプ
		[副領域]		
③ 研究経費 (単位:万円)	平成26年度	平成27年度	平成28年度	総合計
	986	946	894	2,826
④ 研究者氏名				
氏名		所属・役職 (※平成29年3月31日現在)		
有住 康則		琉球大学・教授		
小野 秀一		(一社) 日本建設機械施工協会 施工技術総合研究所・次長		
⑤ 研究の目的・目標 (提案書に記載した研究の目的・目標を簡潔に記入下さい。)				
<p>本研究では厳しい腐食環境と施工条件を有する鋼桁端部を対象として、腐食した鋼桁端部に対して高耐久性を有する防食技術の開発を目的とし、ブラスト効果を持つアルミナと犠牲防食効果を発揮する亜鉛の混合粉体を用いた低温低圧型金属溶射「Cold Spray表面処理技術」(以下、CS)を適用し、その防食性能と現場適用性を検証する。また、腐食で部材破断した鋼桁端部に対し、防食下地にCSを適用した上に当板ボルト工法と炭素繊維接着工法の補修を施した際の耐荷力回復効果を実験的に検証する。以上より、鋼桁端部の腐食レベルに応じた耐食性および耐荷力を持つ性能回復技術の開発を目標とする。以下に研究内容を示す。</p>

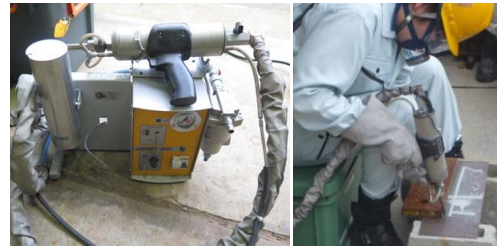
検証試験には現場施工性の良い小型（重量20kg以下）の低圧低温型CS装置を適用した（写真1）。この低圧低温型CSは、粒子速度300m/s前後、圧縮ガス圧力0.5MPa、瞬間使用温度400℃程度であり、緻密で高い付着力の皮膜形成が特徴である。使用する亜鉛粒子はZn成分99%以上（粒径17 μ m・Hv硬度35）、アルミナ粒子はAl₂O₃成分99%以上（粒径45 μ m・Hv硬度1800）である。試験にはSM400材（Hv硬度120程度）を琉球大暴露場（相対湿度79.6%、飛来塩分量0.12mdd、腐食速度0.01mm/y、離岸距離約2.0km）で大気暴露したさび厚約100 μ mのさび鋼板を使用した。図1にさび鋼板面でのCS皮膜のSEM断面観察結果を示す。図より、アルミナによる除さびと亜鉛皮膜の形成が確認できる。また、鋼材面とCS皮膜間には、アルミナの目粗し状態も観察できる。

写真1 低圧低温型CS機械と施工状況

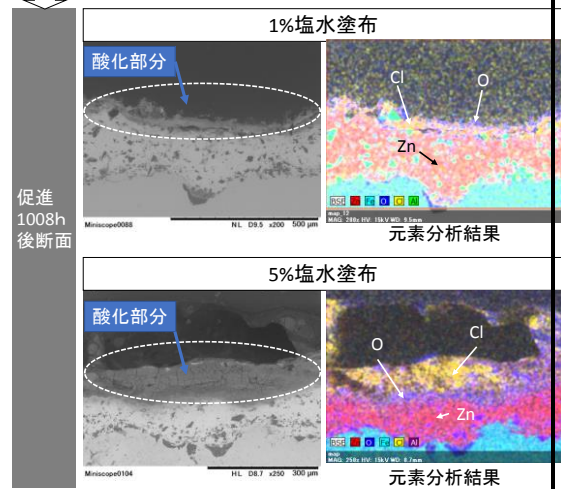
RH 50%）の計8時間を1サイクルとし、3サイクル毎に塩水(1%or5%)を表面に塗布した。126サイクル（1,008時間経過）後の腐食促進試験の結果、試験鋼板表面のさび発生はなかった。また、図2に示すCS皮膜のSEM断面観察と元素分析結果より、犠牲防食反応による白色の腐食生成物のみが確認された。このことより、残存さび面でのCS皮膜は強固な付着力による高い防食性が確認された。

図2 促進試験後のSEM断面観察と元素分析

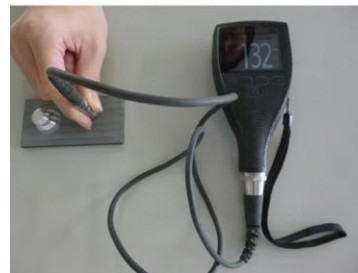
図4に亜鉛とアルミナの配合比率別のCS皮膜厚の計測結果を示す。計測は写真2の電磁膜厚計を用いた。計測結果より、亜鉛40%：アルミナ60%で目標皮膜厚100 μm 以上を確保できた。また、皮膜厚は亜鉛配合比率が多くなるほど厚くなることを確認した。

写真2 電磁膜厚計

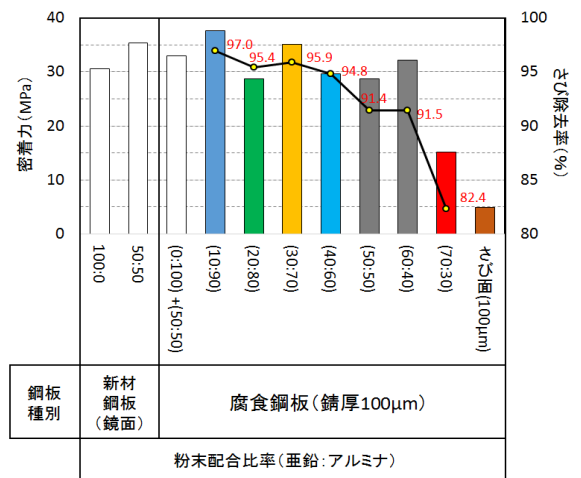
図5に新材鋼板およびさび鋼板に対して配合比率を変化させた場合の付着力(棒グラフ)およびさび除去率(折れ線グラフ)の関係を示す。ここで、さび除去率は、初期さび厚(約100 μm)に対するCS施工後の残存さび厚の割合である。図より、アルミナ配合比率40%以上で新材鋼板上の亜鉛単体皮膜の付着力と同程度であることを確認した。さび除去率とはアルミナ配合比率100%~40%まではさび除去率90%以上を有しているが、30%配合比率では、さび除去率が急激に低下した。付着力とさび除去率の関係より、アルミナ比率が30%以下では除さび処理能力が小さくなり、付着力が低下したと考えられる。

図5 さび面上に形成されたCS皮膜の付着性

以上のことより、2種ケレン後に残存することを想定した約100 μm 厚のさび面上に適用可能な亜鉛とアルミナの配合比率は、40:60, 50:50, 60:40の3配合であり、60:40が付着力を保持しながら防食皮膜厚が最大となる最適配合比率と考えられる。

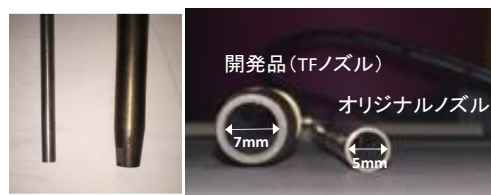
ノズル径を拡張し、皮膜厚を増加して施工効率化を図ることを目的として、写真3に示す径5mm（オリジナルノズル）と径7mm（TFノズル）を比較検討した。評価する粒子速度は高感度CCDカメラとレーザーを用いて測定した。図7の測定結果より、拡張径7mmの粒子速度は径5mmに比べて遅くなった。一方、両ノズル径の付着力測定結果より、両者は同程度であった。よって、7mm径の粒子速度は付着力に影響していないことが確認され、CS施工に適用可能と判断した。

写真3 検討したノズルの外観

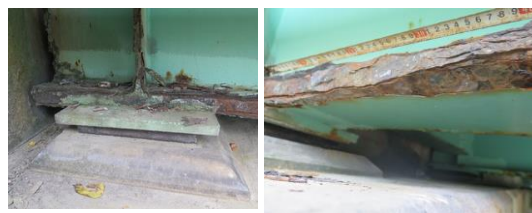
対象橋梁は沖縄県北谷町に位置する供用約40年経過した塗装鋼桁橋（橋長：25m，幅員：15.6m，主桁数：17）である。本橋梁は離岸距離300mに位置し，河川上に架かっており，腐食減耗量 $0.09\text{mm}/\text{年}$ ，飛来塩分量 0.09mdd （支承上・桁内面）の環境である。写真5に示すとおり，施工対象桁の桁端部は支承部周辺，下フランジ上下面のコバ部および支点補剛材に著しい腐食劣化が生じていた。施工後は，CS皮膜の品質確認のために，外観観察，膜厚測定，付着力測定を実施し，品質確認後にCS皮膜上に塗装を施した。

写真5 実証試験対象の桁端部の腐食状況

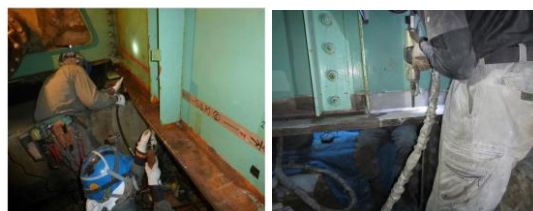
桁端部の3本の主桁下フランジを対象に，CS施工を実施した。さび除去は，1種ケレン，2種ケレン（ $100\mu\text{m}$ 以内の残存さび），塗装活膜を残した3種ケレンの3パターンとした（写真6左）。適用したCSの配合比は $\text{Zn}:\text{Al}_2\text{O}_3=60:40$ とし，ノズルは全てTFノズル（7mm径）で手動施工した（写真6右）。図9にCS施工前後の状況を示す。施工後の外観目視観察では，CS施工面で発さびは確認されず，目標膜厚 $100\mu\text{m}$ 以上を満足した。また全施工箇所で付着力 20MPa 以上を確保できた。

写真6 左：2種ケレン状況，右：CS施工

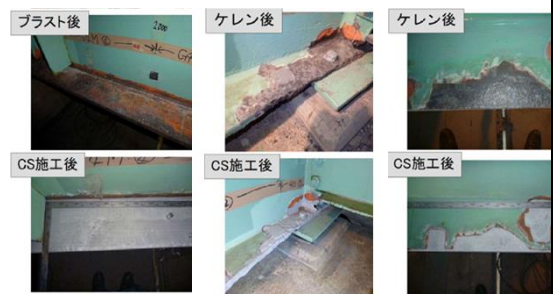
図9 CS施工前後状況

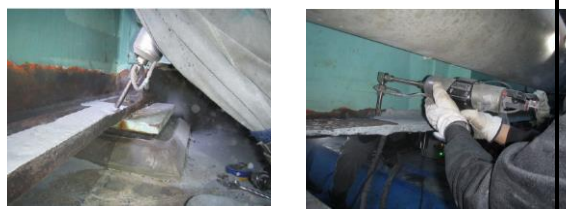
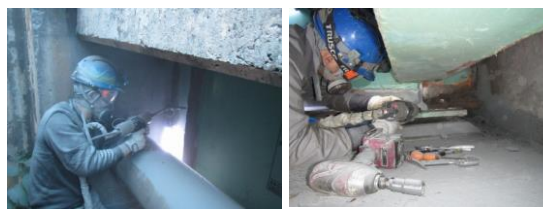
桁端部の2本の主桁下フランジを対象に，狭隘な施工条件でCS施工を行った。実証試験では，排水管の干渉するG1桁外面の下フランジおよび支点補剛材，狭隘な桁端部の下フランジ下面や支承部周り等それぞれの施工条件に応じて各種エクステンションを適用した。実証試験の結果，桁端部の狭隘箇所においても所定のCS皮膜を施工することができ，CS施工後の付着力も満足する結果となった。

写真7 (a) 下フランジ上面（通常） (b) 排水管干渉

写真7 (c) 支点補剛材 (d) 支承部

写真7 施工条件別のCS施工

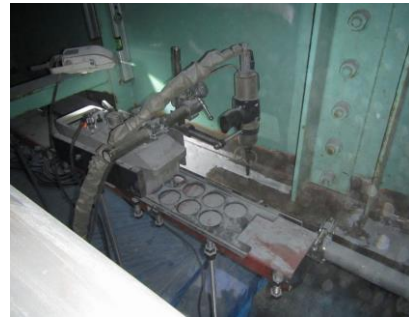
下フランジ上面を対象として、専用レール・治具を設置した半自動化施工を実施した（写真8）。施工にはTFノズル（7mm径）を用いて、ノズル移動速度は5mm/secで施工した。実証試験の結果、半自動化施工は手動施工と比べて、作業負担の軽減で施工性が向上し、CS皮膜厚を安定して形成できた。

写真8 半自動化施工状況

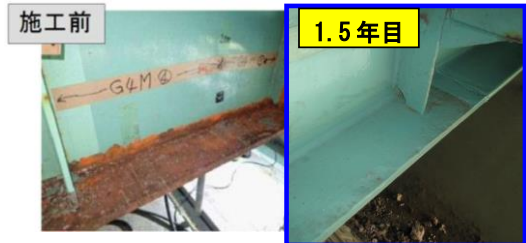
図10に平成27年度に残存さび上からCS施工した下フランジ面の1.5年経過後の状況を示す。接近外観目視の結果、さび発生や塗膜劣化は確認されず、良好状態を維持していた。

図10 1.5年経過後の状況

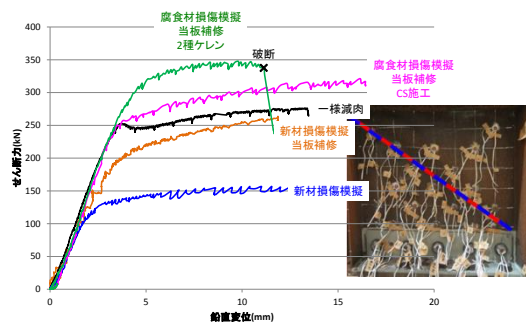
図14のせん断力と鉛直変位の関係より、腐食レベル中程度の接合面にCS処理して状態での耐荷力は健全同等に回復しており、最大せん断耐荷力以降も十分な変形性能を有していた。図15の炭素繊維接着のせん断力-鉛直変位関係より、同工法でも下地処理のCS皮膜が耐荷力回復効果に影響はないことが確認できる。

図14 せん断力-鉛直変位（当板ボルト工法）

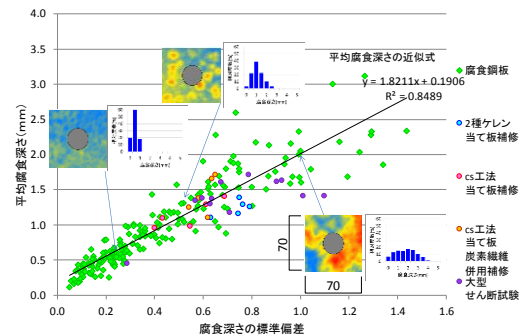
図13に実腐食橋梁より採取した腐食鋼板200枚に対するレーザー計測により算出した平均腐食深さと平均腐食深さの標準偏差の関係を示す。図より、中型せん断試験体の着目ウェブに用いる腐食鋼板は、平均腐食深さ0.7-1.7mm程度であり、実腐食レベルは中程度の腐食凹凸状態を有する試験体である。写真9に試験体状況を示す。また、本試験体は当板設置面と炭素繊維接着面へはCS（亜鉛：アルミナ=60：40）を皮膜厚100 μ mで施工している。また、実桁端部の腐食損傷を参考として、下フランジとウェブとの溶接接合部を人工的に切断し、垂直補剛材境界部を切上げしている。その破断損傷に対して当板ボルト及び炭素繊維を接合して耐荷力を回復する設計である（写真10）。

図13 レーザー計測による腐食深さ

実大スケールの大型せん断耐荷力試験により, 当板ボルトおよび炭素繊維接着工法の耐荷力回復効果の最終検証を行った. 大型試験体のウェブに用いる腐食鋼板は, 図13より平均腐食深さ0.6-1.1mm程度と中程度レベルの腐食凹凸状態である. 試験体には中型せん断試験体と同様に, 当て板設置面および炭素繊維接着面にCS工法を適用し (写真11左), ウェブと下フランジ境界部に腐食破断を人工的に導入した. 荷重は6000kNの大型試験機を使用した (写真11右). 図16, 図17に大型試験体の寸法と当板ボルト及び炭素繊維接着の設計概要図を示し, 写真12には各試験体の状況を示す.

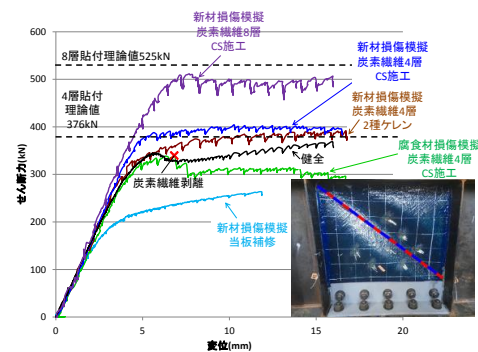
図15 せん断力-鉛直変位（炭素繊維接着）

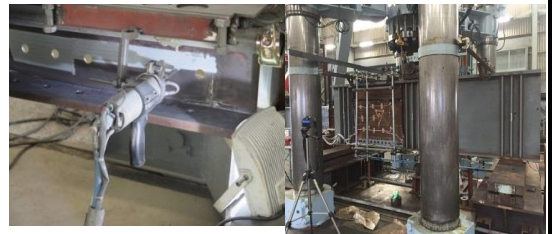
写真11 CS施工(左)と大型試験装置(右)

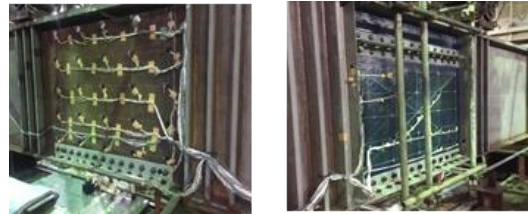
写真12 試験体 (左: 当板, 右: 炭素繊維)

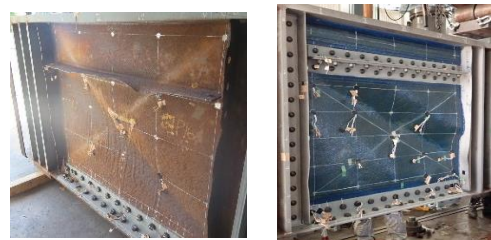
図18の当て板ボルト工法のせん断力 V と鉛直変位 δ の関係より, 実大試験体においても当て板ボルト工法により十分な補修効果が得られ, 当て板設置面の下地処理としたCS皮膜は耐荷力回復効果に影響を及ぼさないことが確認された. 図19の炭素繊維接着工法のせん断力 V と鉛直変位 δ の関係より, 炭素繊維接着工法の下地処理として, 当て板ボルト工法の場合と同様に, CS皮膜が耐荷力の回復効果に影響しないことが確認できる. 写真13に実験後のせん断座屈状況を示す.

写真13 実験後のせん断座屈状況 (左: 当板, 右: 炭素繊維)
