## 道路政策の質の向上に資する技術研究開発

## 【研究終了報告書】

①研究代表者	氏名 (ふりがな)		所属		役職
	氏家 勲 (うじけ いさお)		愛媛大学		教授
②研究 テーマ	名称	市町村のニーズに応える革新的な点検支援システムに関する研究開発			
	政策 領域	[主領域] 【領域8】道路資産の保全 [副領域]	公募 タイプ	タイプI ハード分野	
③研究経費 (単位:万円)	平成27年度	平成28年度	平成29年度	平成30年度	総合計
		919 (FSとして)	1,230	1,450	3,599
④研究者氏名					
氏名		所属・役職 (※平成31年3月31日現在)			
氏家 勲		愛媛大学・教授			
矢田部 龍一		愛媛大学・特命教授			
全 邦釘		東京大学・特任准教授			
吉井 稔雄		愛媛大学・教授			
楠本 雅博		第一コンサルタンツ・取締役技術開発部長			
浅本 晋吾		埼玉大学・准教授			
⑤研究の目的・目標					
<p>四国内の市町村が管理する約34,500橋の橋梁のうち、有効幅員4m以下の狭小幅員橋梁は19,700橋(約57%)と半数以上を占めている。これら狭小幅員橋梁において橋梁点検車を使用すると、通行止めが必要になり、現道交通や周辺住民の生活活動への影響が大きいという問題がある。加えて、点検を実施しても損傷の評価や対応の要否の評価が難しいことも市町村での橋梁維持管理の課題として顕在化している。</p> <p>本研究は、市町村が管理する狭小幅員橋梁において、橋梁点検時の通行止めを回避でき、容易に輸送・架設・移動が可能な安価な簡易移動式足場をまず開発する。加えて、点検の際に行う、損傷程度の評価や対応の適否の評価を支援することを目的とし、振動や音響計測、透気量、画像解析などによる計測結果を人工知能の枠組みで解釈する手法の提案を行う。さらに、画像解析により橋梁を3次元形状として復元する手法、ひび割れを自動検出する手法についても開発し、点検結果記録手法を高度化することで橋梁維持管理・マネジメントに貢献することを目標とする。</p>

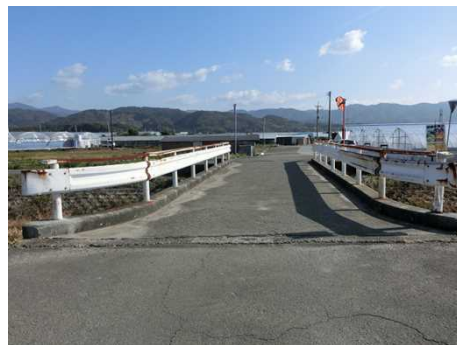
写真 1.1 有効幅員 4.0m

簡易移動式足場については、高知県安芸市に架設されているシリグロ橋（安芸市管理、橋長15.7m、有効幅員4.0m、PC中空床版橋、桁高0.6m、写真1.1）において既に実橋検証も行っている。実橋検証では、2トン移動式クレーンで輸送・架設を行い、荷積みや架設性を検証した。また、実験には高知県および市町村（安芸市、土佐市、いの町）の維持管理担当職員も参加して頂き、実際に簡易移動式足場に搭乗して頂いた（写真1.2）。

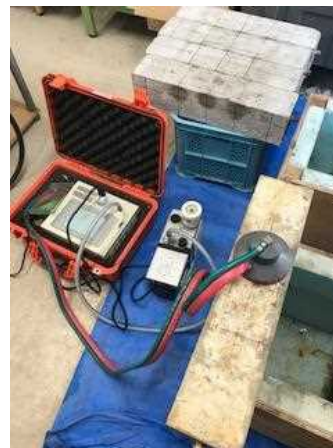
写真 2.1 透気試験

本研究ではまず、腐食、ASR、凍害による損傷が生じた際に、どのような非破壊検査結果が得られるか、水セメント比やかぶり厚が異なる小型供試体を作製し、そして損傷を促進させ検討した。行った非破壊試験は、透気試験、電気抵抗測定試験、表面形状測定試験、超音波試験、圧縮強度(コンクリートテスター)試験である。透気試験を例に、実験の様子を写真2.1に示す。

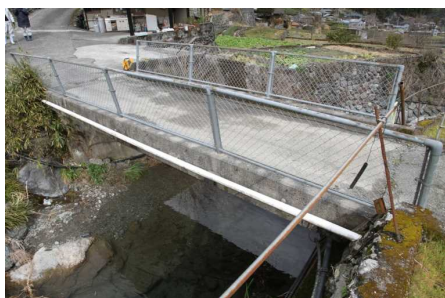
図2.2 高知県仁淀川市無名橋

また、高知県仁淀川市の橋長7.46m、幅員2.3mのRC中実床版橋（無名橋）において、本手法を用いた点検が市役所職員でも可能か、職員による実証試験を行った。橋梁の全体像を図2.2に、株式会社第一コンサルタンツにより点検された結果を図2.3に示す。

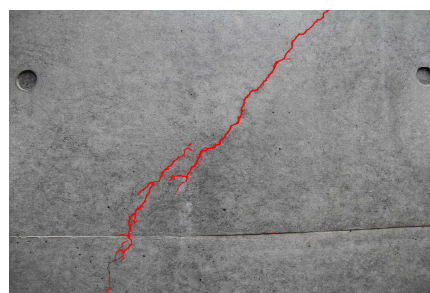
図 2.5 ひび割れ検出結果

図2.4で示した画像について、解析した結果を図2.5に示す。非常に良好に検出できている様子がわかる。この画像以外にも、様々な構造物や角度から撮影した画像の解析を行ったが、本研究で提示した指標によれば感度0.932、適合率0.641、特異度0.998、F値0.759、正解率0.999という結果が得られており、これらは同目的の他手法と比較して非常に高い性能の手法となっている。

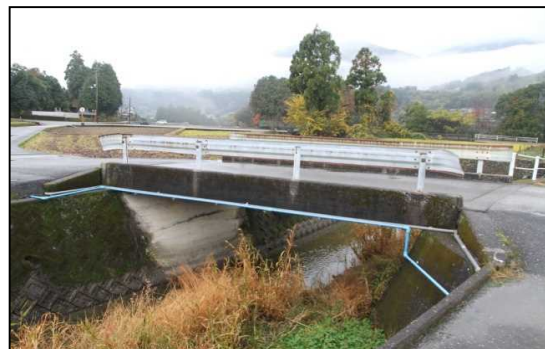
図 3.1 柿城橋全景

本研究では高知県のRC床版橋2橋を復元対象とした。以下に、高知県香美市の柿城橋（図3.1）を例に結果を示す。柿城橋は橋長7.1m、幅員3.4mのRC床版橋であり、床版にひび割れがあり、判定区分はⅡとされている。作成した3次元モデルを図3.2, 3.3に示す。また、点検台帳にある、床版裏面の損傷スケッチを図3.4に示す。スケッチ中には、ひび割れが19本、面的損傷が2箇所存在する。この中で、検出できたひび割れは12本、誤って検出されたひび割れは2本、表現できた面的損傷は2箇所、誤って表現された面的損傷は0箇所であった。
