改善箇所説明図

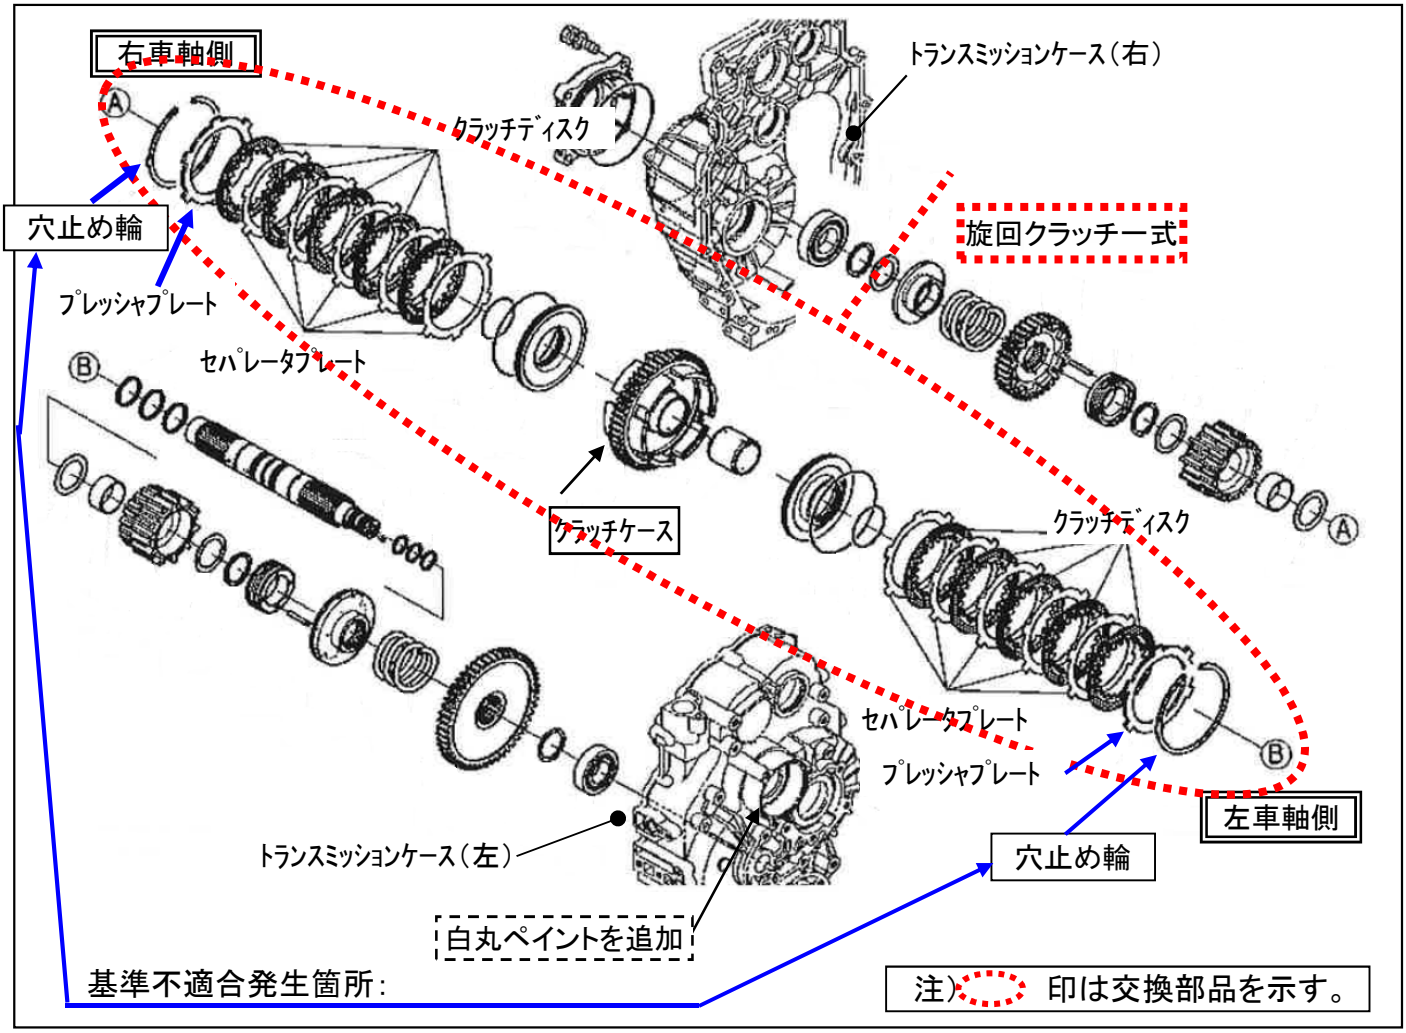
刈取脱穀作業車において、旋回クラッチの設計が不適切なため、旋回クラッチ作動時にプレッシャプレート周辺に応力が集中することがある。そのため、穴止め輪が破損し、動力が伝達することができず、最悪の場合、旋回不能となるおそれがある。

全車両、旋回クラッチ一式を対策品に交換する。

旋回クラッチ一式交換後、TM左側面（駐車ブレーキケース）に白ペイントする。
