## 改善箇所説明図

F650GS

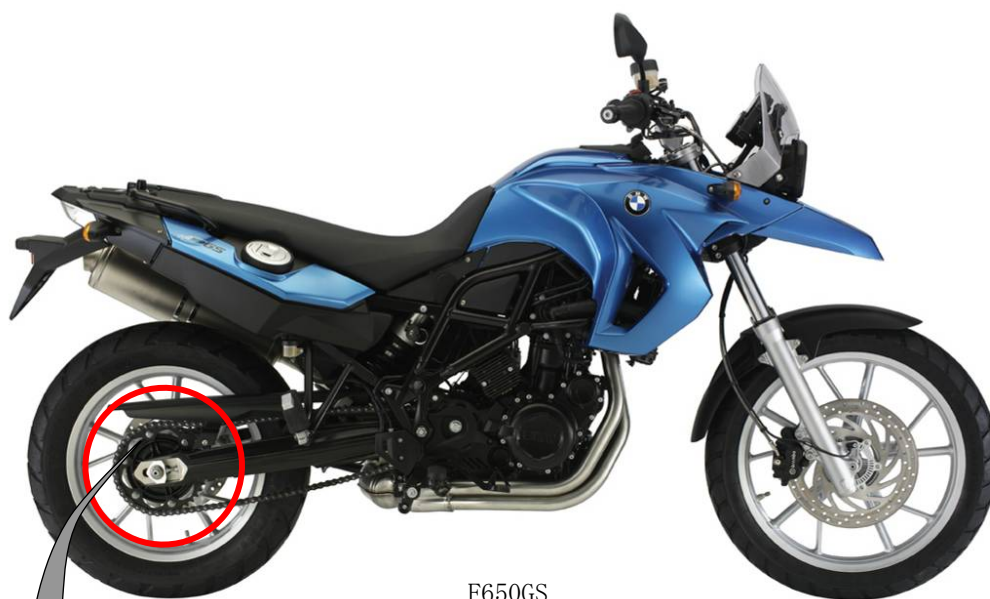
表側：セルフロックナット  
裏側：固定ボルト

リアsprocketの固定ボルトにおいて、製造工程における当該ボルトの締め付け手順の指示が不適切なため、そのまま使用を続けると、当該ボルトが緩み、最悪の場合、走行不能になるおそれがある。

全車両、すべての固定ボルトを点検し、正しい手順で再度締め付ける。また、固定ボルトに損傷があるものは、固定ボルトを新品に交換する。

同取り付けボルト上に白ペイントマークを付ける(図示とおりに)
