改善箇所説明図

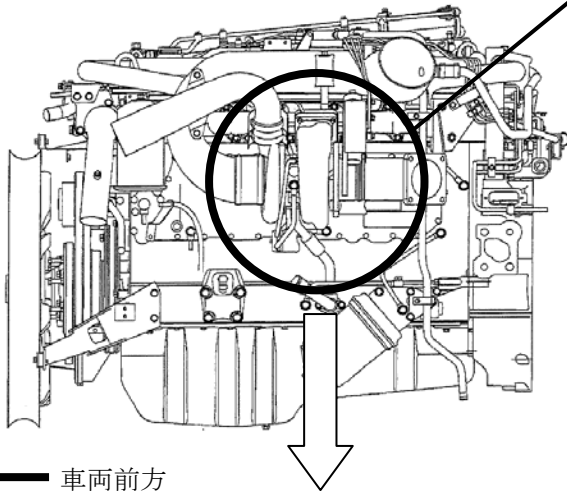
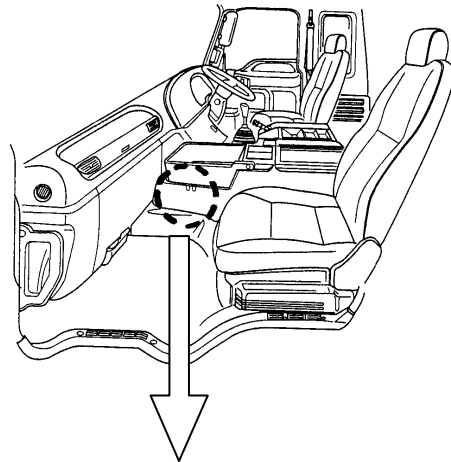
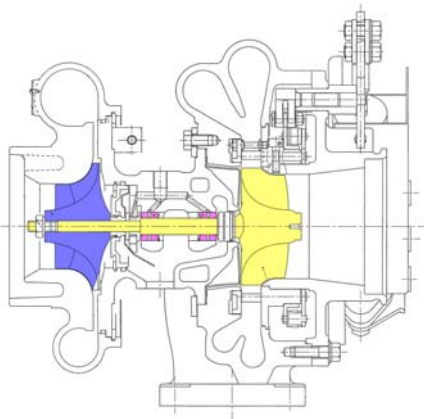
基準不適合発生箇所

大型貨物車の原動機のVGS(可変翼式)ターボチャージャにおいて、タービン翼の強度が不足しているため、高回転域での共振により、タービン翼が破損することがある。そのため、そのまま使用を続けると、白煙の発生及び出力不足になり、運行出来なくなるおそれがある。

改善の内容：全車両、ターボチャージャおよびエンジン制御コントローラを対策品と交換する。
