改善箇所説明図

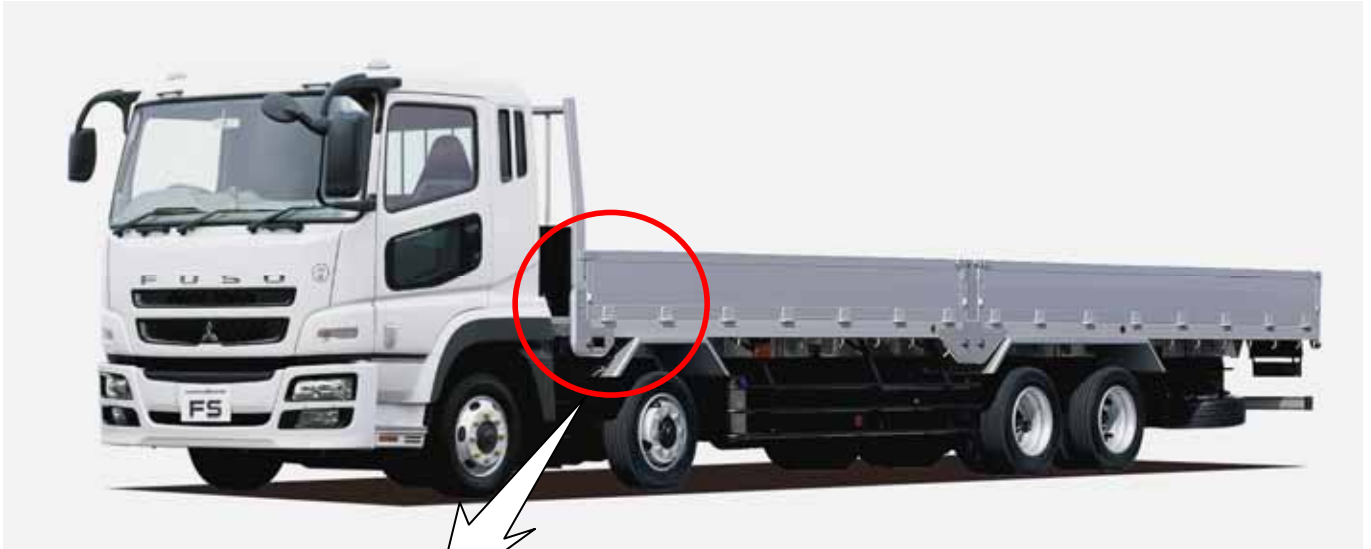
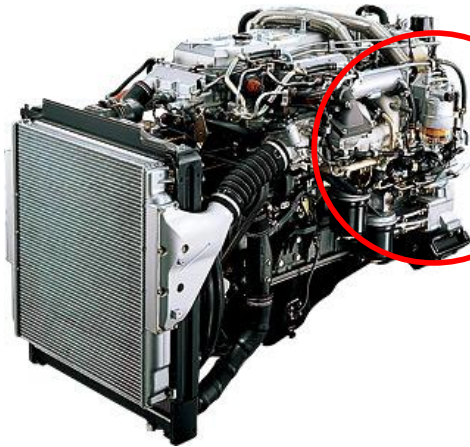
燃料供給ポンプ

基準不適合発生箇所

燃料噴射装置において、燃料供給ポンプの製造時の加工が不適切なため、当該ポンプの内部に亀裂が発生し、燃料が漏れ、エンジンオイルに混入するものがある。そのため、そのままの状態で使用を続けると、燃料の混入したオイルがブローバイガスの通路を經由して吸気管に吸入されシリンダー内で燃焼するため、エンジン回転の上昇、エンジン停止及び再始動不能となり、最悪の場合、燃料の混入したエンジンオイルが漏れ火災に至るおそれがある。

全車両、燃料供給ポンプを良品と交換する。

注：□ は、交換部品を示す。
