# 改善箇所説明図

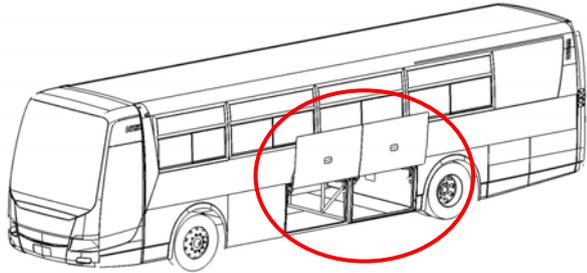
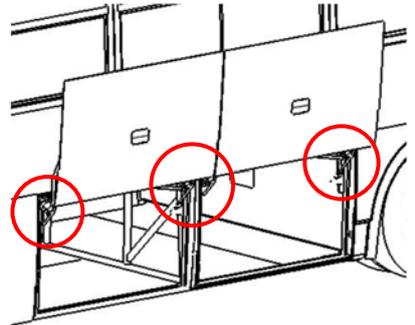
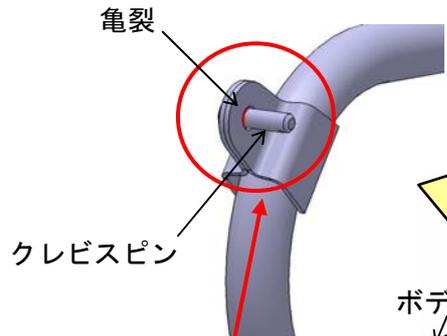
スイング式トランクリッド  
※トランクリッドは型式によって  
設定箇所と個数が異なる

大型バスにおいて、スイング式トランクリッドのステアダンパー取付金具の強度が不足しているため、トランクリッドの開閉操作により当該金具に亀裂が発生するものがある。そのため、そのままの状態で使用を続けると、当該金具が破損してトランクリッドを保持出来なくなるおそれがある。

注)  
ステアダンパーとヒンジアームは、  
寒冷地仕様のみ交換する。

**改善の内容**  
全車両、車体側のステアダンパー取付金具を対策品に交換する。  
また、寒冷地仕様車は、併せてステアダンパーとヒンジアームも対策品に交換する。

注 : □ は、交換部品を示す。  
識別 : 作業完了車には、車両左後方点検リッド裏の位置に「HB90」の文字が記載された白黄色のシールを貼付ける。
