改善箇所説明図

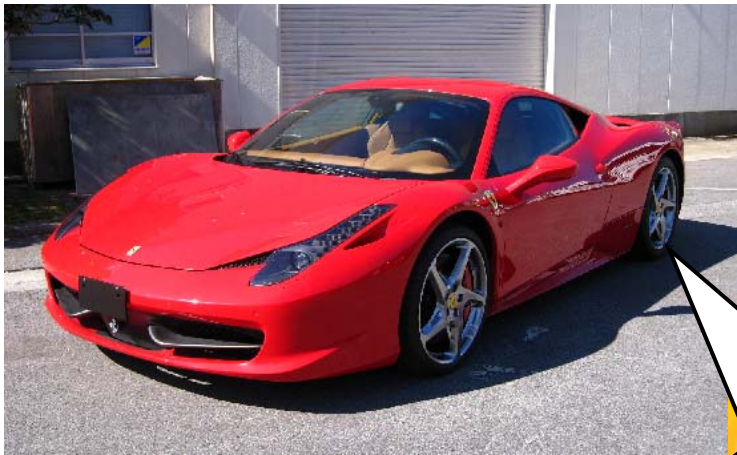
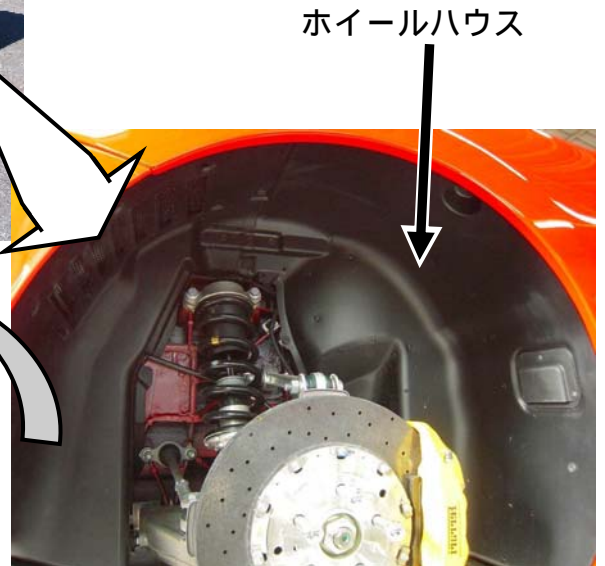
ホイールハウスを裏から見た状態

基準不適合発生箇所

リヤホイールハウスに断熱材を固定する接着剤が不適切なため、原動機等の熱の影響により、接着剤が発煙することがあり、最悪の場合、接着剤から発火して、火災に至るおそれがある。

改善の内容：全車両、リヤホイールハウスに使用した接着剤を除去して、新品の断熱材をリベットで固定する。

識別：対策車はホイールハウス内リアサブフレームのコイルスプリング脇に、黄色ペイントを施す。
