改善箇所説明図

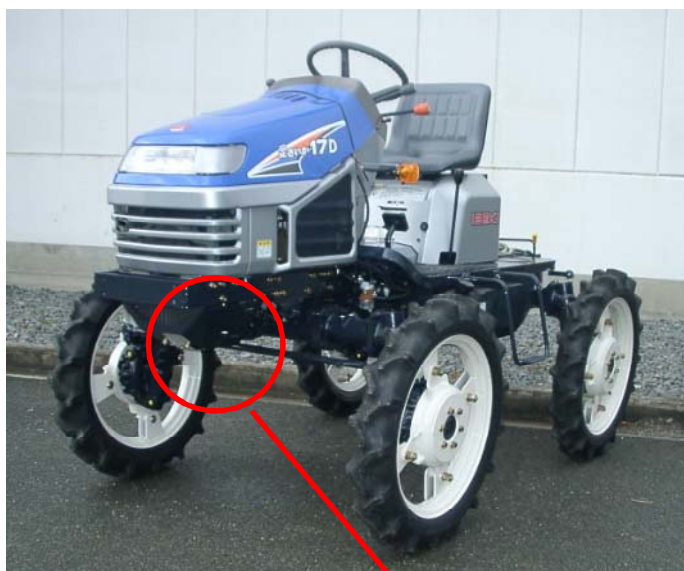
不具合発生箇所

パワーステアリングシリンダ取付ステーのシリンダ取付部において、溶接の溶け込みが不足しているものがあるため、そのままの状態で使用を続けると当該溶接部が破断し、かじ取り操作ができなくなるおそれがある。

全車両、パワーステアリングシリンダ取付ステーを良品に交換する。

取付ステーの上面に白色ペイントを塗布する。
