改善箇所説明図

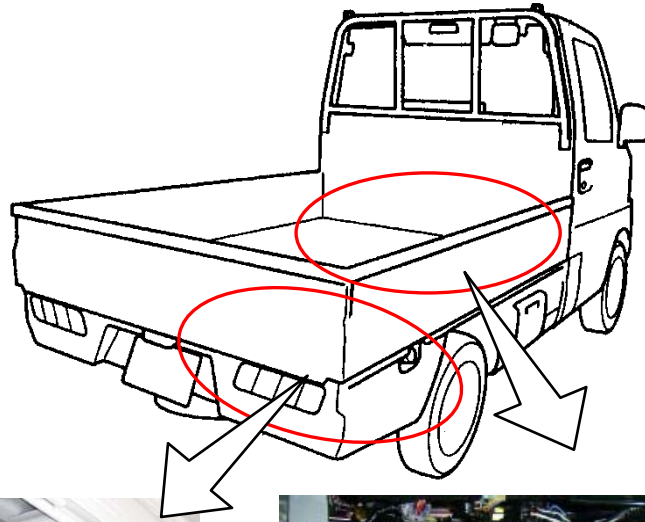
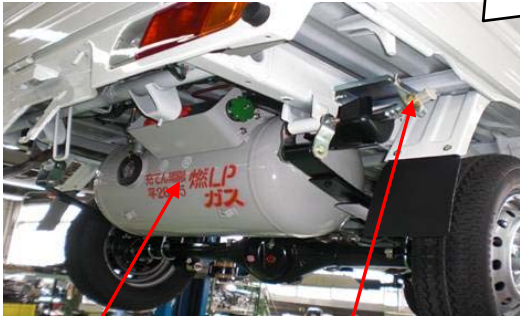
①燃料ガス充填用ホース

燃料ガスタンク 燃料ガス充填口

基準不適合発生箇所

- ①燃料ガス充填口と燃料ガスタンクを繋ぐ燃料ガス充填用ホースの材質が不適切なため、使用過程において当該ホースの表面に亀裂が発生するものがある。そのため、そのまま使用を続けると亀裂が進行し、燃料ガス充填時にガスが漏れるおそれがある。
- ②減圧気化装置とスロットルボディーを繋ぐ燃料ガス供給用ホースの材質が不適切なため、使用過程において当該ホースの表面に亀裂が発生するものがある。そのため、そのまま使用を続けると亀裂が進行し、ガスが漏れるおそれがある。

- ①全車両、燃料ガス充填用ホースを点検し、該当するホースが装着されている場合は、対策品と交換する。
- ②全車両、燃料ガス供給用ホース一式を対策品と交換する。
